MURILO GONÇALVES DE FREITAS, PEDRO; ANDRADE TIRELLO, REGINA
RECUPERAÇÃO DO PALÁCIO DA AGRICULTURA DE OSCAR NIEMEYER: UMA OBRA ENTRE OS
PREVISTOS “IMPREVISTOS” DO PATRIMÔNIO MODERNO
Oculum Ensaio, vol. 10, núm. 1, enero-junio, 2013, pp. 87-98
Pontifícia Universidade Católica de Campinas
Campinas, Brasil

RECUPERAÇÃO DO PALÁCIO DA AGRICULTURA DE OSCAR NIEMEYER: UMA OBRA ENTRE OS PREVISTOS “IMPREVISTOS” DO PATRIMÔNIO MODERNO¹

PEDRO MURILLO GONÇALVES DE FREITAS, REGINA ANDRADE TIRELLO

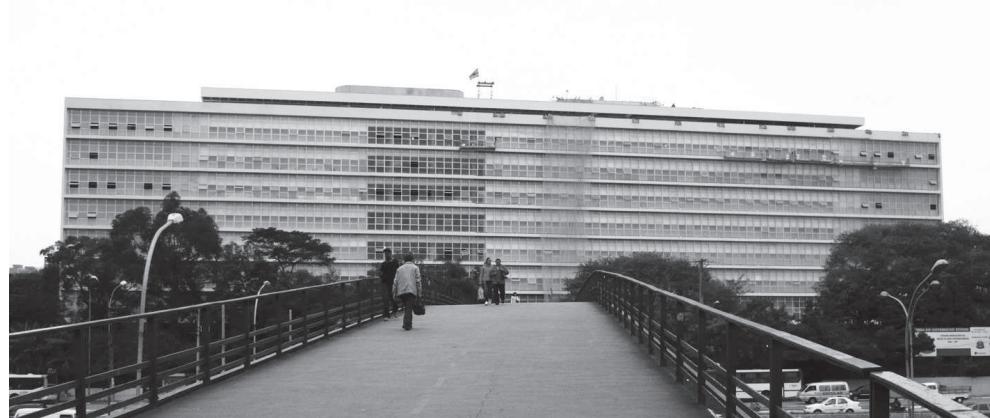
FIGURA 1 – Aspecto do antigo Palácio da Agricultura, durante obras de reforma e ampliação a partir da passarela Ciccillo Matarazzo.

Este artigo toma como caso para discussão a obra de reforma e ampliação do Palácio da Agricultura no Ibirapuera: edifício projetado por Oscar Niemeyer em 1951 e finalizado em 1953, com um programa arquitetônico específico para abrigar a então Secretaria da Agricultura. Nas décadas seguintes, contudo, o prédio passou a sediar o Departamento Estadual de Trânsito (Detran), uso diferenciado do original, o que lhe impôs inúmeras transformações ambientais e formais não planejadas. Apesar de um pouco alterado, por integrar o conjunto monumental do Parque do Ibirapuera, o edifício é protegido por órgãos de preservação (Figura 1).

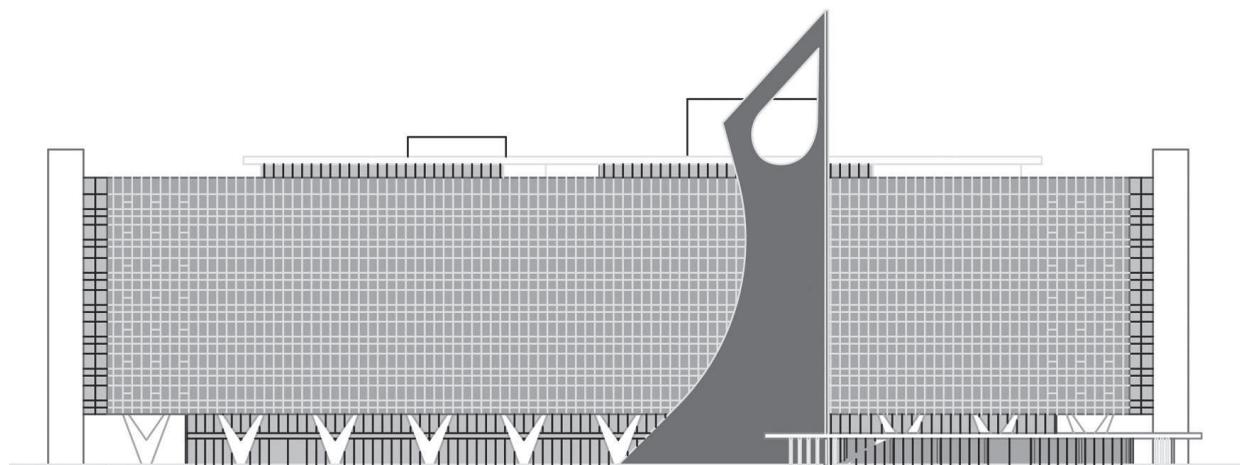
FIGURA 2 – Desenho de projeto básico de Oscar Niemeyer para a instalação do Novo Museu de Arte Contemporânea da USP, 2007.

Em 2007, o Palácio da Agricultura foi escolhido pelo Governo do Estado de São Paulo para abrigar a nova sede do Museu de Arte Contemporânea da Universidade de São Paulo (MAC-USP), cujo projeto também é de Oscar Niemeyer. Autor da obra, há mais de 50 anos, Niemeyer procurou combinar soluções modernizadoras da infraestrutura existente a outras relativas ao novo uso pretendido, prevendo-se um restaurante na cobertura, cafés e espaços administrativos e de exposições novos que alteravam substancialmente o aspecto geral do edifício, tanto nas características arquitetônicas como urbanas, destacando-se pesadas estruturas, como uma grande escultura sobre novas peles de vidro com película negra e duas novas caixas de escadas de emergência anexadas à empena cega (Figura 2).

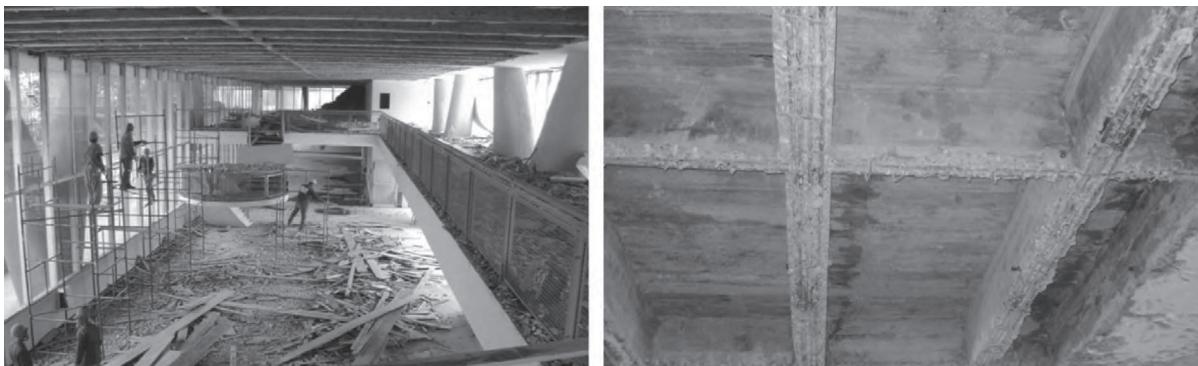
FIGURA 3 – Remoção de mesa inferior das estruturas de concreto armado para recuperação estrutural e tratamento de generalizadas infestações de cupins e problemas com umidade.

E, por fim, uma ação *modernizadora* dos elementos tecnológicos vinculados à exigência do novo uso museológico destinado ao edifício, construído originalmente para abrigar espaços administrativos. Nesse sentido, após a descoberta de grandes problemas estruturais generalizados nas vigas, como cupins, perdas de cobrimento, salinização, entre outros, que poderiam ter sido verificados em levantamentos preliminares (Figura 3), os interiores foram totalmente renovados com pisos, forros e sistemas de condicionamento ambiental com grande impacto ambiental; além disso, resultante dessa ação, um delicado conflito entre Estado, órgãos de preservação e gerenciadoras do projeto e da obra determinou-se no posicionamento das cotas e na implantação dos anexos projetados e das novas escadas de segurança contra incêndio, interferentes diretamente nos valores arquitetônico e urbano já reconhecidos no conjunto (Conselho

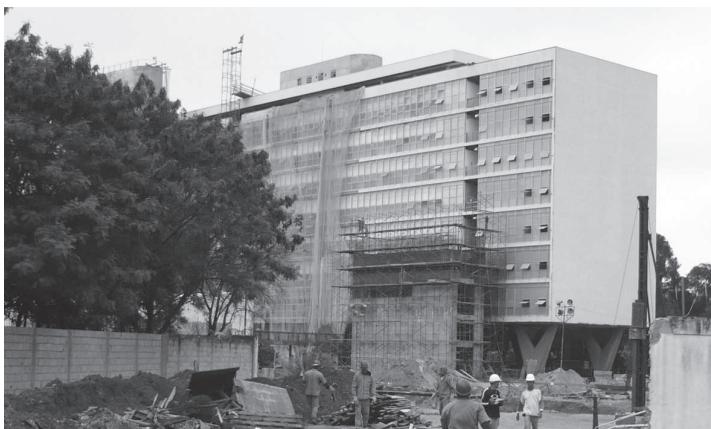
FIGURA 4 – Vista posterior do edifício do Palácio da Agricultura durante os trabalhos realizados de construção das escadas de emergência, transferidas para a fachada posterior do edifício.

Municipal de Preservação do Patrimônio Histórico, Cultural e Ambiental da Cidade de São Paulo, 2009) (Figura 4).
