La Joya, Veracruz, un sitio prehispánico construido con tierra: sistemas constructivos y pruebas de
preservación en trópico húmedo

Intervención, Revista Internacional de Conservación, Restauración y Museología, vol. 3, núm. 6, julio-
diciembre, 2012, pp. 34-43

La Joya, Veracruz, un sitio prehispánico construido con tierra: sistemas constructivos y pruebas de preservación en trópico húmedo

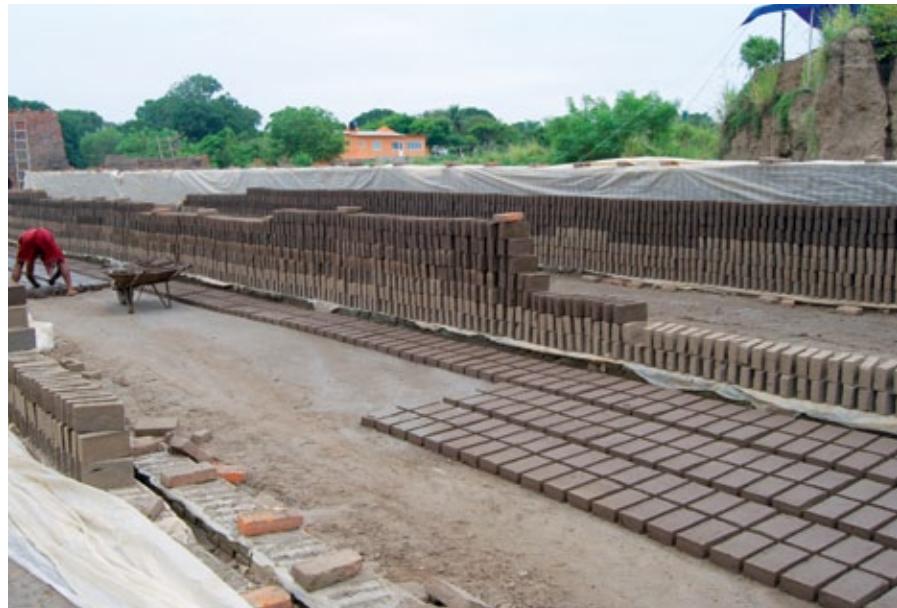
FIGURA 1. Fabricación de ladrillos con el material arqueológico. Al fondo a la derecha, vestigio arqueológico actualmente protegido mediante carpas (Fotografía: Luis Guerrero, 2008).

A partir de ese momento las intervenciones se concentraron específicamente en la pirámide principal, debido a que se trata de la estructura más emblemática del sitio y a que la Plataforma Este ya cuenta con un techo de lona atado a una estructura de madera y bambú, que le confiere cierto nivel de resguardo (Figura 1).

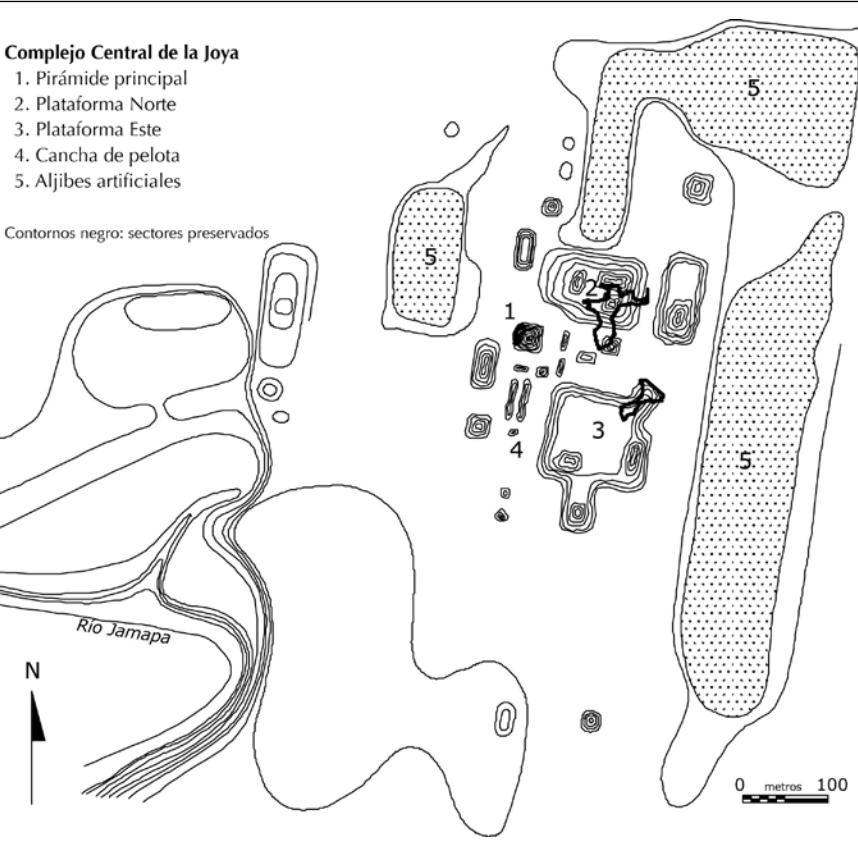
FIGURA 2. Reconstrucción hipotética de la planta de conjunto, realizada a partir de los planos de Escalona de 1937 y de Daneels de 1988 (Fuente: Daneels 2002: 444-445).

imponentes plataformas monumentales sobre las que se desplantaban las habitaciones y adoratorios, así como parte de residencias palaciegas (Figura 2) similares a las llamadas *acrópolis mayas*, como las de Tikal o Calakmul (Delvendahl 2011).

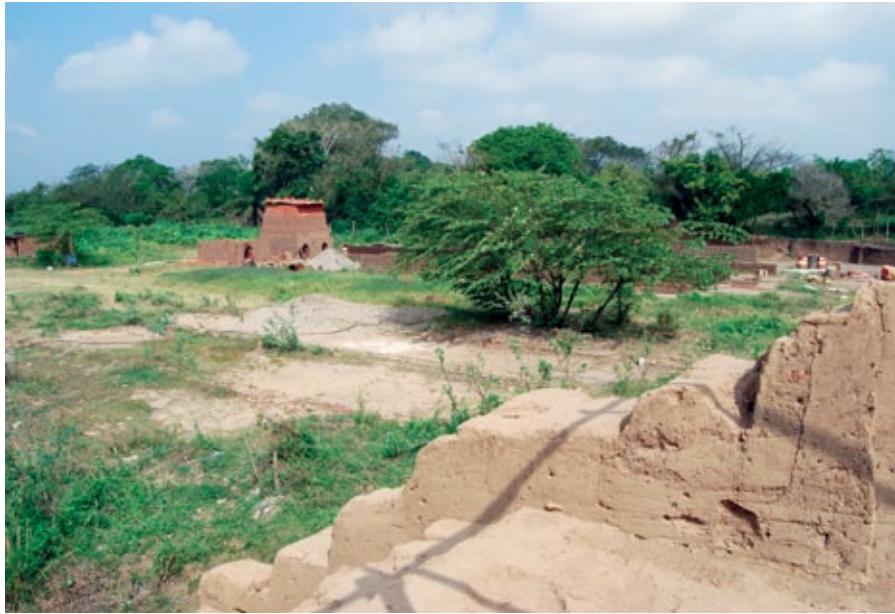
FIGURA 3. Vista de la plaza desde la Plataforma Este, mostrando el perfil de la escalinata de la tercera etapa constructiva. (Fotografía: Luis Guerrero, 2009).

mide principal (Figura 3). La segunda plaza se extendía al sur de dicha pirámide, y seguía un patrón de asentamiento común en la región, con el juego de pelota en el lado opuesto y plataformas laterales al este y oeste.

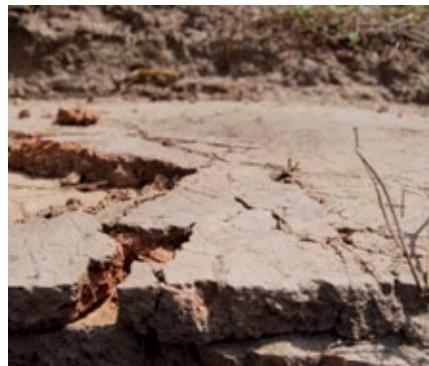
FIGURA 4. Detalle de la serie de capas de revoques que protegen las estructuras (Fotografía: Luis Guerrero, 2009).

o evidencias de vegetación parásita. Los revestimientos se aplicaban, entonces, directamente sobre los muros, firmes, escalones y alfardas. Los perfiles estratigráficos muestran que una misma capa cubría las paredes, pisos, pasillos exteriores y taludes. Un dato fundamental es que estos revestimientos, en edificios utilizados durante aproximadamente 200 años (fechados a través de radiocarbono y asociación de cerámica), se renovaron solamente cuatro veces, lo que permite suponer que su vida útil era de aproximadamente 50 años, sin la presencia evidente de recubrimientos de mantenimiento periódico (Figura 4). Sin embargo, hoy en día, cuando las excavaciones exponen a estas mismas superficies a la intemperie, un poco de lluvia es suficiente para desintegrarlas y detonar el crecimiento de vegetación nociva.

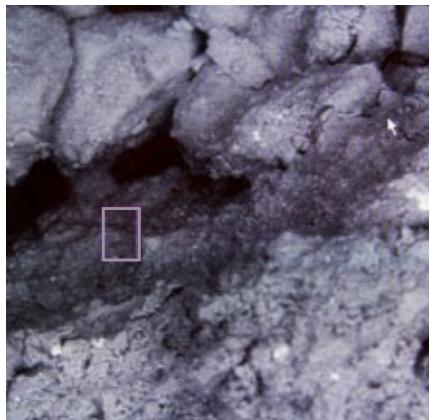
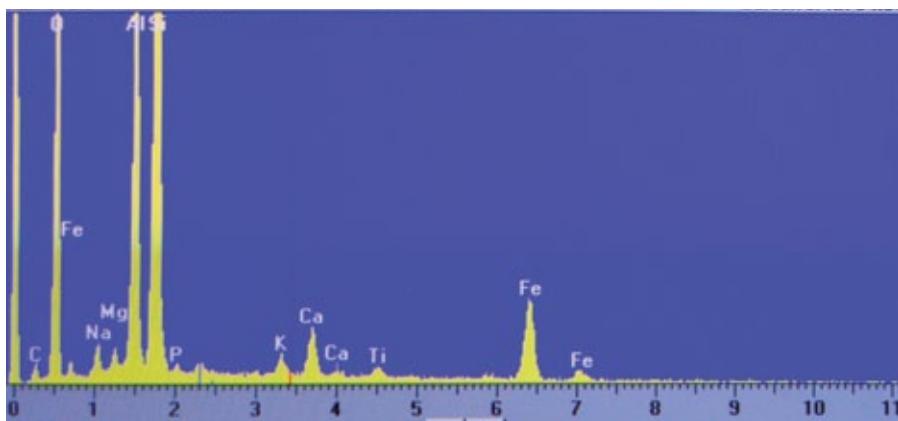
FIGURAS 5 y 6. Los estudios de microscopía electrónica de barrido determinaron componentes presentes en cualquier tipo de material arcilloso (aluminio, sílice y hierro). Análisis realizado por el técnico académico Iván Puente de la Unidad de Servicios de Apoyo a la Investigación de la Facultad de Química UNAM-Méjico, a cargo del doctor Humberto Ramón Gómez Ruiz (2011).

de Atterberg, fluorescencia y difracción de rayos X (DRX), resistencia a la compresión, llevados a cabo en muestras de adobes, firmes, y recubrimientos de pared y piso, indican que las arcillas utilizadas en la materia prima provienen de formaciones geológicas locales, que muestran el predominio de arcillas expansivas (esmectitas), particularmente inestables en condiciones de cambios de humedad. Asimismo, los análisis mediante microscopía electrónica de barrido (MEB) realizados a diversas muestras de los recubrimientos señalan la presencia de silicio, aluminio, oxígeno, hierro, sodio, magnesio, calcio; es decir, elementos esperados en cualquier estructura arcillosa, pero sin rastros evidentes de compuestos de origen orgánico (Figuras 5 y 6).

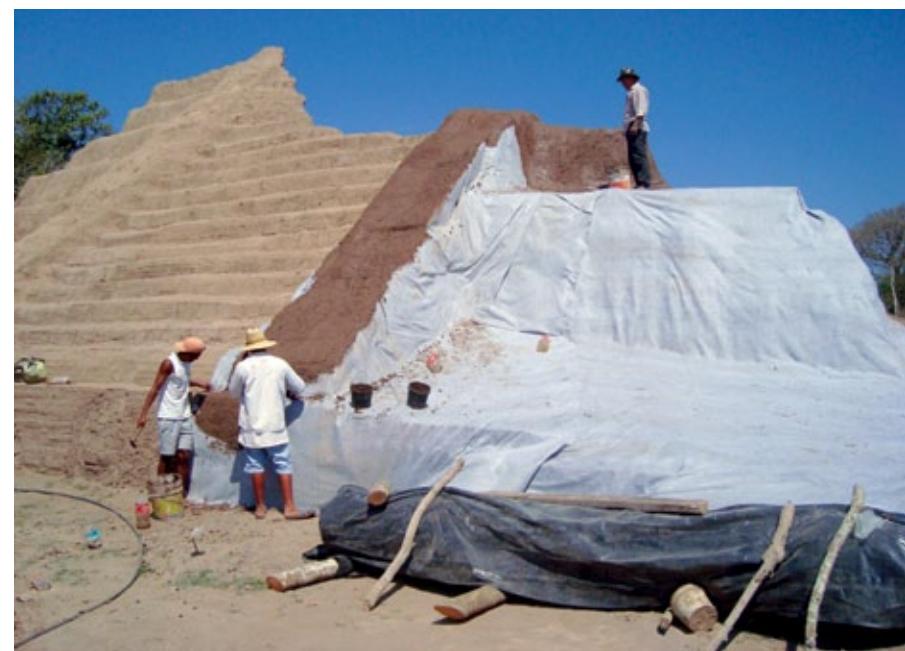
FIGURA 7. Colocación del geotextil sobre la fachada de la pirámide (Fotografía: Luis Guerrero, 2009).

En segundo término se llevó a cabo un reenterramiento, una acción de conservación compleja que consistió en la colocación de un geotextil de poliéster “no tejido”, de 275 g/m², encima de la estructura arqueológica ya consolidada (Kavazanjian 2004; Hopkins y Shillam 2005). Debido a que el geotextil no puede permanecer a la intemperie, ya que se daña ante la acción de los rayos del sol y con cambios extremos de temperatura y humedad, se decidió recubrir con una serie de superficies de sacrificio (Figura 7).

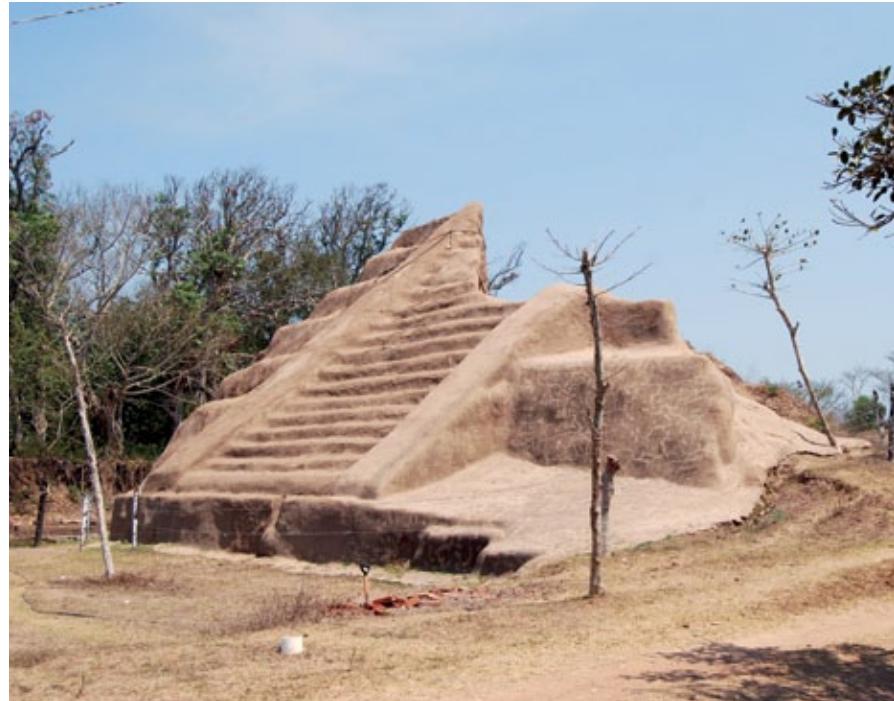
FIGURA 8. Fachada de la pirámide consolidada y protegida (Fotografía: Luis Guerrero, 2009).

Reiteramos la idea de que ninguna acción de protección del patrimonio construido con tierra es permanente. No obstante, en el caso de la fachada de la pirámide de La Joya, gracias a la colocación de la capa de geotextil, es posible realizar reparaciones y sustituciones de las superficies de sacrificio con la confianza de que el monumento seguirá sin afectarse,
