Dos décadas de inspección radiográfica en España: retrospectiva y horizontes futuros en un contexto de cambio tecnológico

Intervención, Revista Internacional de Conservación, Restauración y Museología, vol. 5, núm. 10, julio-diciembre, 2014, pp. 85-93

## Dos décadas de inspección radiográfica en España: retrospectiva y horizontes futuros en un contexto de cambio tecnológico

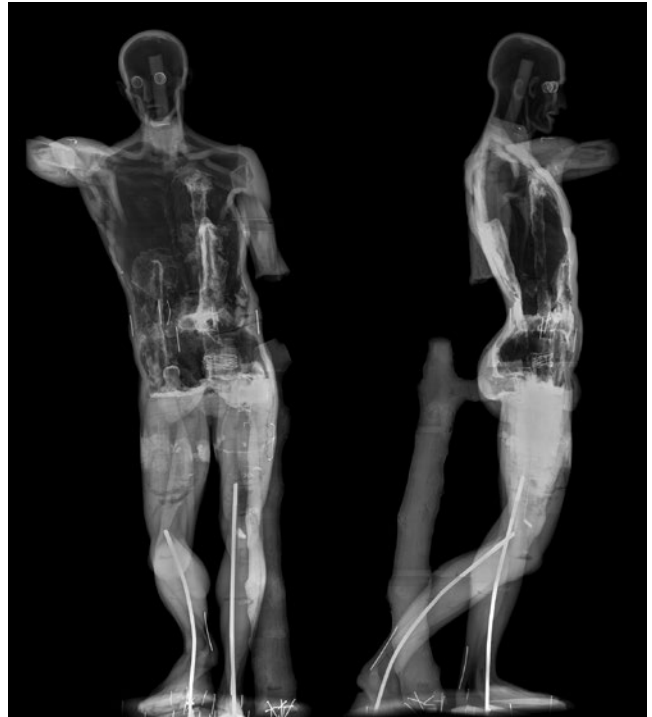
FIGURA 5. Vistas frontal y lateral del estudio radiográfico del *Desollado* (Fotografía: J. A. Madrid 2011; cortesía: Laboratorio de Documentación y Registro, IRP-UPV).

De esta figura de cera, de 60 X 170 X 60 cm, se obtuvieron las radiografías frontal, construida por un mosaico de imágenes conformadas por nueve radiografías de tipo telemétrico, y lateral, mediante el ensamble de otras tantas radiografías de la misma naturaleza. Las características de todas las exposiciones realizadas fueron de 60 kV, 20 mA y tiempos de 3". Para conseguir irradiar toda el área que ocupaba la pieza, el foco se colocó a 480 cm de distancia.

La radiografía permitió trazar una estrategia de intervención de la pieza para solucionar uno de sus problemas más acuciantes: el paso del tiempo y la falta de mantenimiento estaban provocando que se partiera en dos a la altura de su cintura, punto de unión de dos de las tres piezas que la conforman. La imagen mostró el grado de profundidad de la fractura, agravada por el peso de la cabeza y el torso de la figura y por la simpleza de su sistema de sujeción. El conocimiento del interior vuelve a ser, por lo tanto, una herramienta fundamental para diseñar una correcta intervención (Figura 5).

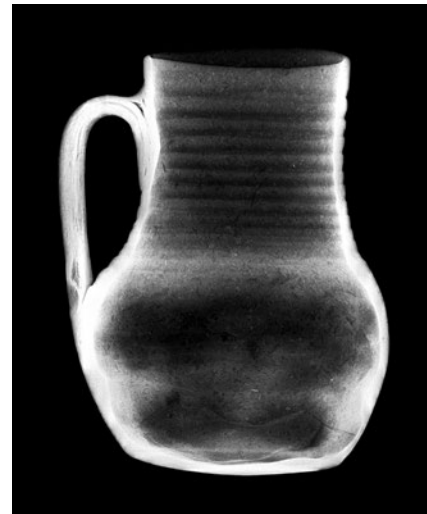
FIGURA 9. Radiografía frontal de la jarra de cuello alto de la época musulmana (Fotografía: J. A. Madrid 2011; cortesía: Laboratorio de Documentación y Registro, IRP-UPV).

contrastes significativos y muestra, así como pocas diferencias en la granulometría de las inclusiones, una textura de porosidad media. Se evidencian de manera sutil las estrías del torneado en el cuerpo de la pieza, que en este caso no hay que con-

fundir con el registro que dejan las acanaladuras del cuello. El espesor de las paredes es variable, siendo mayor en la zona de la panza. Gracias a la radiografía se advierte que la pieza está completa y en perfecto estado de conservación, puesto que no se

registra ningún tipo de fisura ni fragmentación (Figuras 8 y 9).

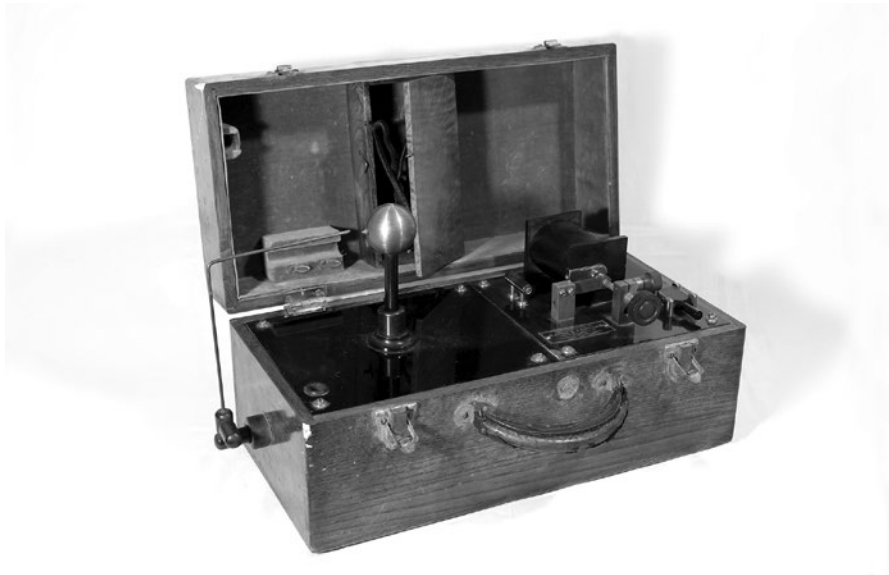
FIGURA 11. Equipo portátil de radiografías Sánchez (Fotografía: J. A. Madrid 2013; cortesía: Laboratorio de Documentación y Registro, IRP-UPV).

FIGURA 12. Radiografía del equipo portátil de radiografías Sánchez (Fotografía: J. A. Madrid 2013; cortesía: Laboratorio de Documentación y Registro, IRP-UPV).

Nos referimos al aparato portátil de rayos X que patentó el español Mónico Sánchez Moreno en 1913,

equipo que él mismo presentó en el Madison Square Garden de Nueva York en octubre de 1909, en el marco de la III Exhibición de la Electricidad (Figuras 11 y 12).

Las características de la obtención de la radiografía fueron de 89 kV, 20mA, con una exposición de 3" y una distancia entre el objeto y la fuente de rayos X de 100 cm. El estudio de la radiografía de este objeto, dentro de la labor de su conservación y

restauración, brindó información detallada de su interior que será útil no sólo para su mejor comprensión sino para su mantenimiento o reparación.
