Patrimonio histórico versus patrimonio moderno. Problemática de conservación del  
Edificio de los Poderes de Campeche, México

Intervención, Revista Internacional de Conservación, Restauración y Museología, vol. 6,  
núm. 11, enero-junio, 2015, pp. 61-72

# **Patrimonio histórico *versus* patrimonio moderno. Problemática de conservación del Edificio de los Poderes de Campeche, México**

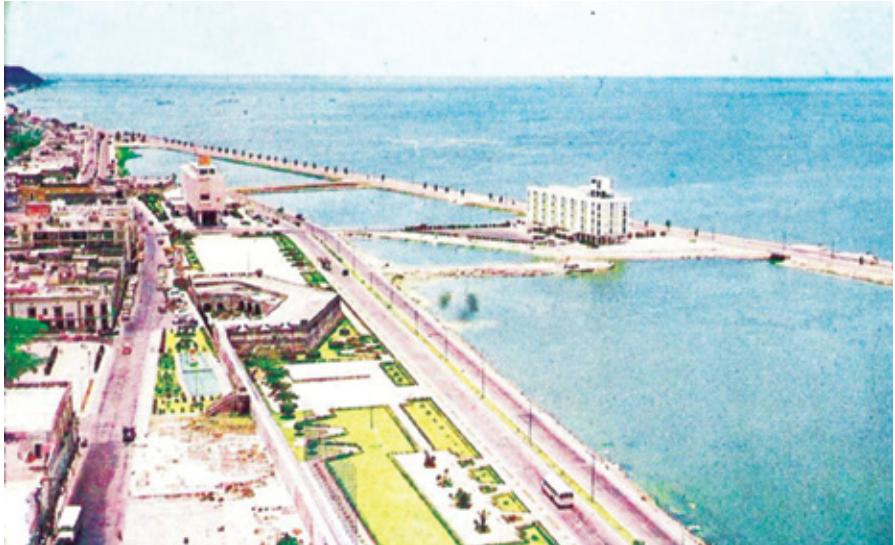
FIGURA 1. Vista aérea de la Unidad de gobierno, ciudad de Campeche, Campeche, México, en su diseño original (Fuente: Postal Mex Photocolor s. f.; cortesía: colección González Medina).

La unidad de gobierno se edificó sobre un basamento de 1.20 m de altura, en el que se encuentra el estacionamiento, y está compuesto por dos cuerpos principales. El primero de ellos, que era el *mezzanine*, contenía las oficinas de mayor concurrencia pública, cuyas fachadas longitudinales cuentan con murales con tema de la Revolución realizados por el muralista mexicano José Chávez Morado, que son un bello ejemplo de la integración, buscada en esos tiempos, entre el arte y la arquitectura (GEC 1963). El segundo —y mayor— cuerpo, que contenía las oficinas de los poderes Ejecutivo y Judicial, así como la presidencia municipal, se resolvió en cuatro niveles, en cuyas fachadas longitudinales se aprecia una celosía fabricada de manera expresa para el edificio. Particularmente en la que encara a la Plaza de la República se encuentra un balcón y, a su lado, el escudo de la ciudad de Campeche, tallado por el maestro Arturo Gil Mendiuti por encargo del entonces gobernador Manuel López Hernández para el antiguo palacio de gobierno, el cual se rescató durante su demolición (GEC 1963). Este cuerpo tiene como remate una campana, igualmente rescatada del antiguo palacio, que se utilizó en la ceremonia del 15 de septiembre, y en su azotea, un helipuerto y un salón de usos múltiples a los cuales se tenía acceso directo desde la oficina del gobernador (GEC 1962; GEC 1963).

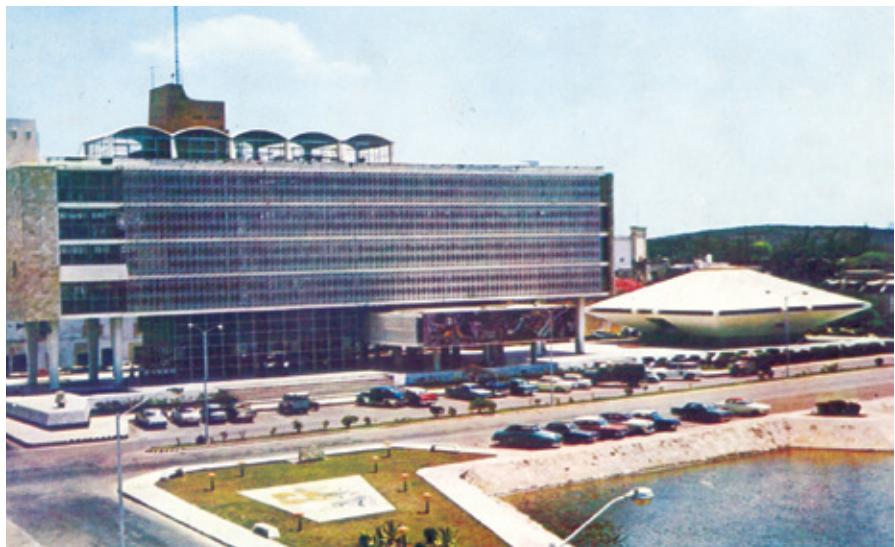
FIGURA 2. Vista de la fachada norte del Edificio de los Poderes, ciudad de Campeche, Campeche, México, con su diseño original (Fuente: Postal Mex Photocolor s. f.; cortesía: colección González Medina).

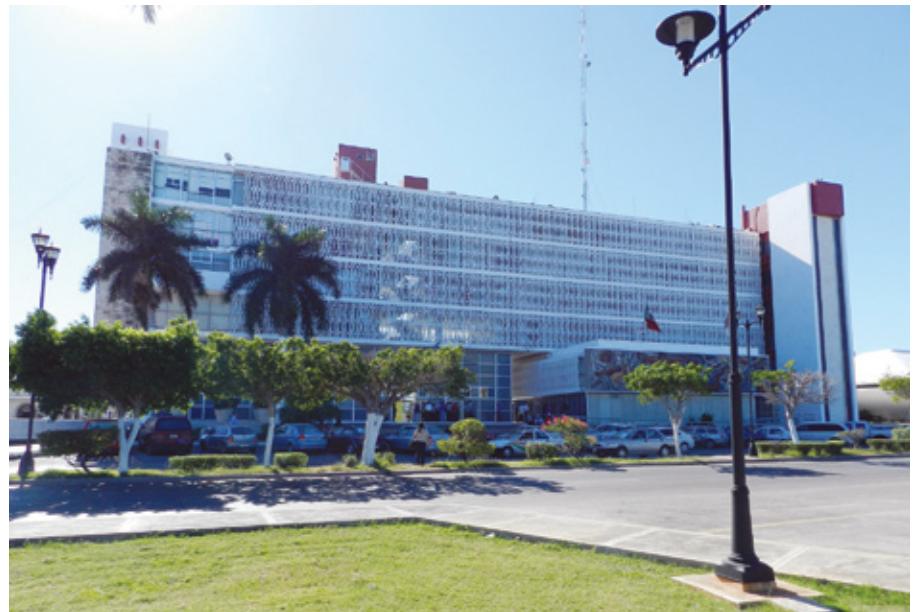
FIGURA 3. Vista de la fachada norte del Edificio de los Poderes, ciudad de Campeche, Campeche, México, con el volumen agregado para la construcción del elevador (Fotografía: Raúl González Medina 2013).

Durante el periodo gubernamental 1985-1991 se agregó el elevador que comunica directamente la oficina del gobernador con el estacionamiento subterráneo. Al siguiente periodo (1991-1997) se eliminó el remate del volumen principal que comprendía el helipuerto y el salón de usos múltiples. Durante 1997-2003 se retiró la escalera que encaraba a la Plaza de la República y se colocaron macetas de gran tamaño en el basamento del edificio, ocasionando la ruptura de la circulación directa a la plaza y el primero de los daños al concepto del conjunto, quedando sólo el balcón gubernamental y la campana como única vinculación entre la plaza y el Edificio de los Poderes (Figura 3).

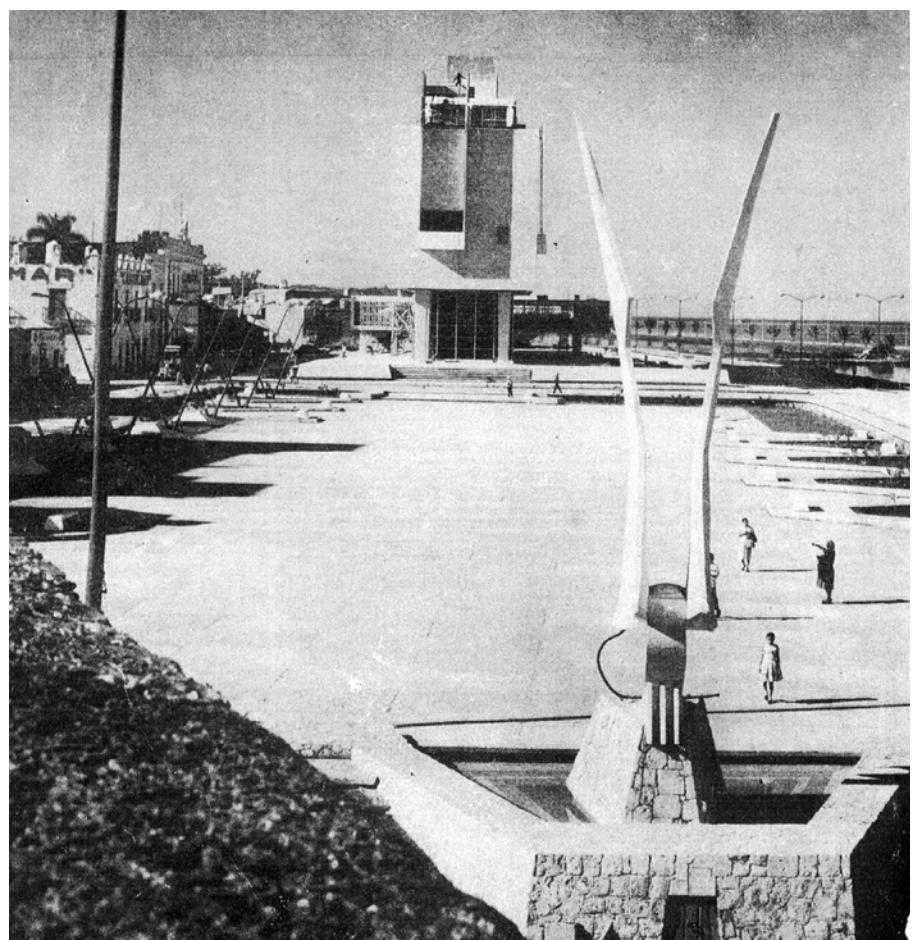
FIGURA 4. Imagen de la Plaza de la República, ciudad de Campeche, Campeche, México, en la que se observan las escalinatas que vinculan al Edificio de los Poderes con la plaza, vista desde el Baluarte de la Soledad (Fuente: GEC 1963).

Frente a la fachada frontal del Edificio de los Poderes, al otro lado de la Calle 61, se ubica la Plaza de la República, compuesta por tres secciones. La central es una plaza dura destinada a actos de tipo cívico y cultural. En dicho espacio, dentro de una fuente, se encuentra la escultura de un águila —a la que ya nos hemos referido—, la cual, junto con dos astas, forma el remate visual de la plaza. Los cuerpos laterales están constituidos por áreas verdes delimitadas por medio de un murete recubierto de cantera que, con diseño de greca, recorre la plaza de manera longitudinal, representando el cuerpo de la serpiente (GEC 1962; GEC 1963).

La Plaza de la República (Figuras 4, 5 y 6) no queda exenta de modificaciones. Dentro del espíritu de la inscripción en la Lista de Patrimonio Mundial de la ciudad amurallada de Campeche, el gobierno del estado

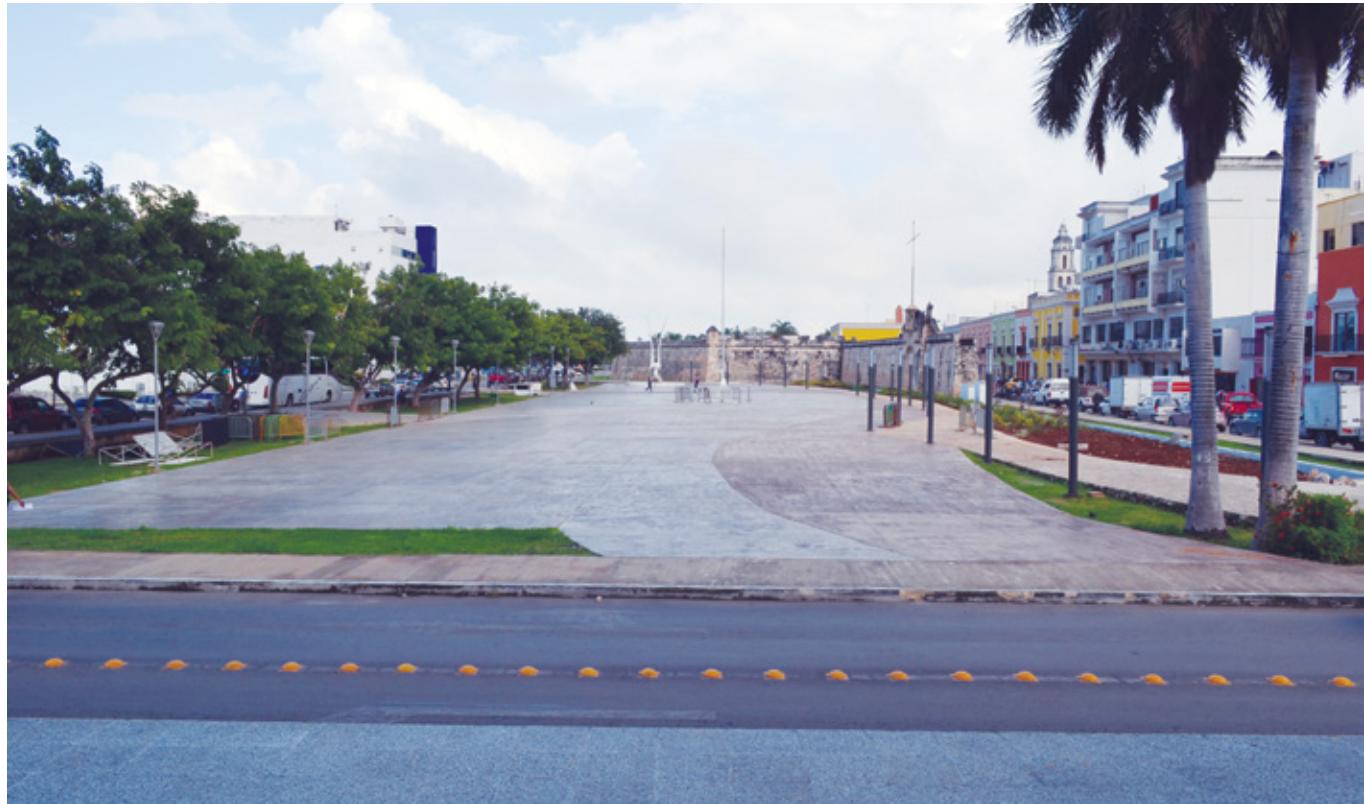
FIGURA 5. Imagen de la Plaza de la República desde el Edificio de los Poderes, ciudad de Campeche, Campeche, México, en la actualidad, con la remodelación realizada (Fotografía: Aurelio Sánchez 2013).

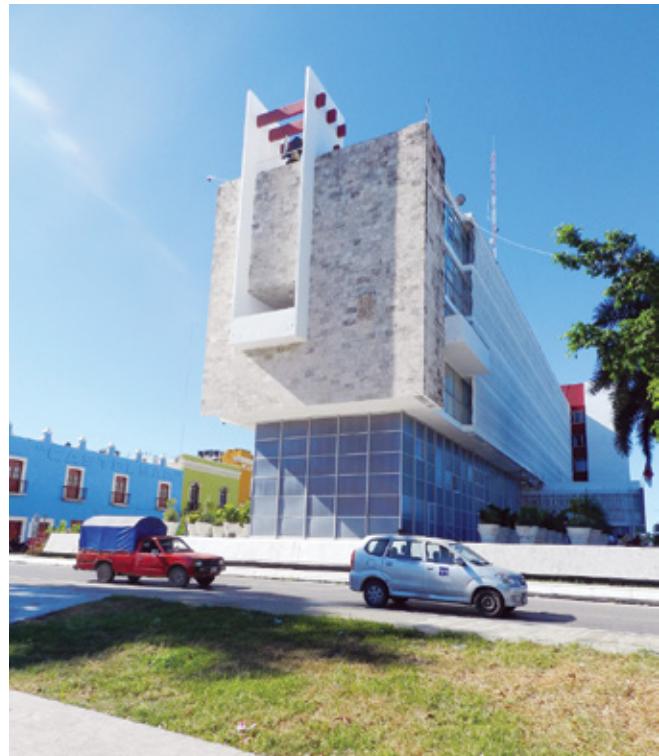
FIGURA 6. Edificio de los Poderes, ciudad de Campeche, Campeche, México: se puede observar que ya no conservan las escaleras con dirección a la plaza y que la planta baja ha sido cubierta (Fotografía: Raúl González Medina 2013).

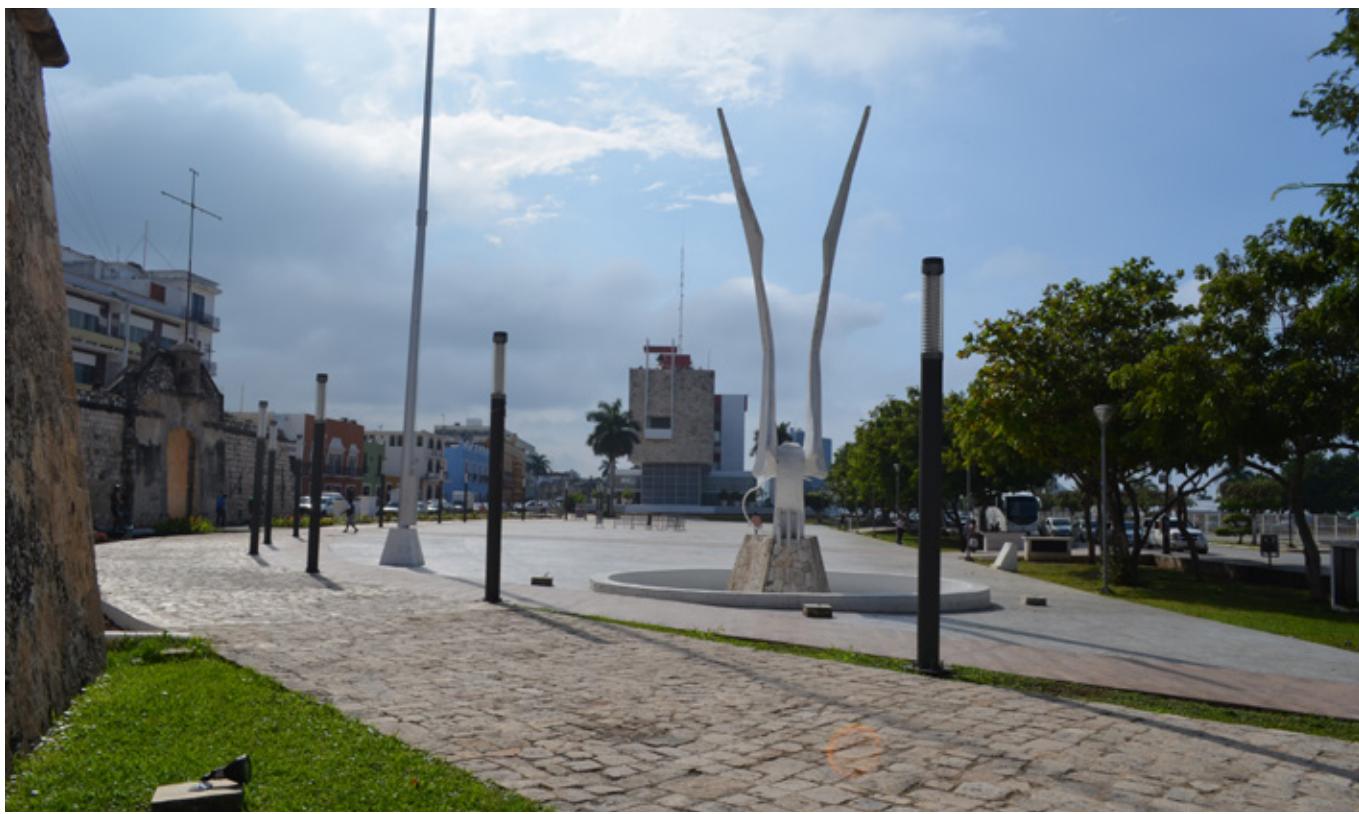
FIGURA 7. Vista de la Plaza de la República desde el Baluarte de la Soledad, ciudad de Campeche, Campeche, México, con el nuevo diseño (Fotografía: Aurelio Sánchez 2013).

Nuevamente, este espíritu histórico del Campeche amurallado ha llevado al gobierno a destruir y desvincular por completo a la Plaza de la República del Edificio de los Poderes. Un nuevo diseño para escenificar el paisaje

marino junto a la puerta de mar ha cambiado el concepto y la forma de la plaza; se han construido desniveles para albergar cuerpos de agua y construir un simulacro de muelle frente a dicha puerta.<sup>4</sup> El águila, que era representativa de la plaza, quedó aislada de su contexto y preservada como una pieza de museo. Así, terminamos este trabajo preguntándonos: ¿será posible que sea parte de este concepto de *ciudad museo*? Lo cierto es que este diseño, que empieza en el otro extremo del baluarte de la Soledad, no fue del todo funcional al cambiar el agua por área verde, amén de que queda inconcluso por razón de que el proyecto de continuar la reconstrucción de la muralla traerá quizás nuevas ideas escenográficas.

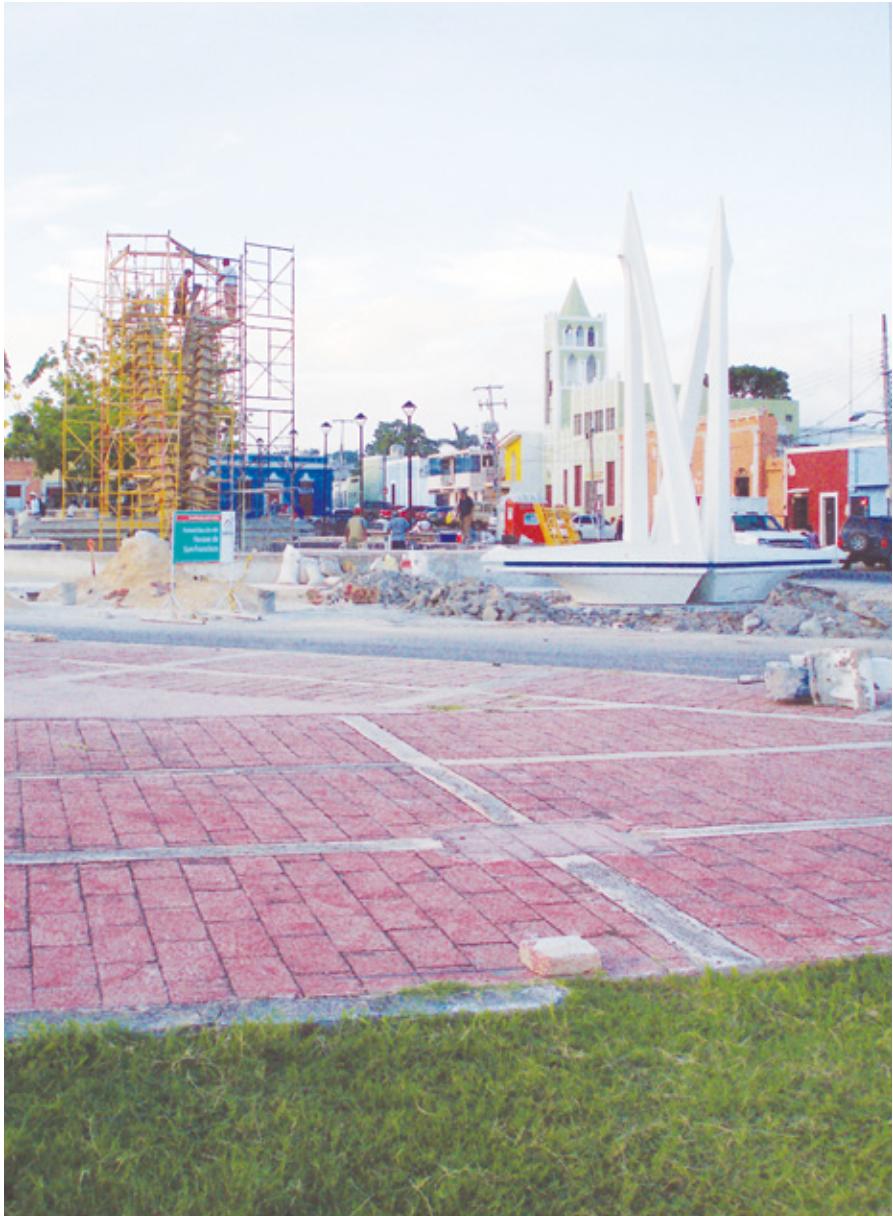
FIGURA 8. Reconstrucción de la fuente de los Pescadores, ciudad de Campeche, Campeche, México, a unos metros de la original, misma que fue demolida posteriormente (Fotografía: Raúl González 2013).
