García Solís, Claudia A.; Quintana Owen, Patricia; Mendoza Anaya, Demetrio
La escultura arquitectónica modelada en estuco de Calakmul, Campeche, México: la
transformación material en el proceso tecnológico
Intervención, Revista Internacional de Conservación, Restauración y Museología, vol. 7,
núm. 14, julio-diciembre, 2016, pp. 16-30
Instituto Nacional de Antropología e Historia
Distrito Federal, México

La escultura arquitectónica modelada en estuco de Calakmul, Campeche, México: la transformación material en el proceso tecnológico

Stucco Architectural Sculpture from Calakmul, Campeche, Mexico: Material Transformation Throughout the Technological Process

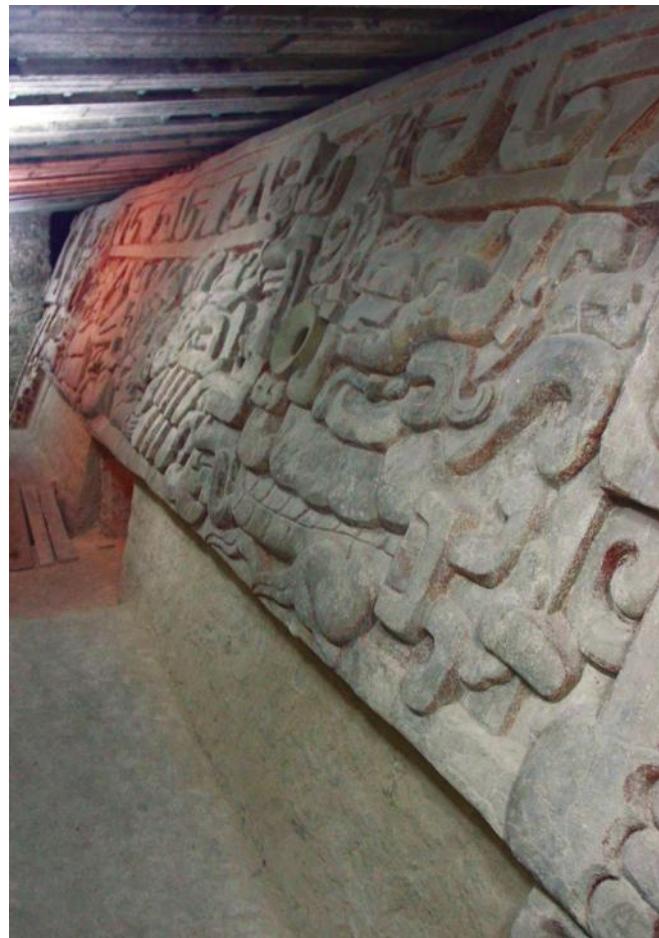
FIGURA 1. Vista lateral del relieve de estuco del friso de la estructura Sub IIc-1 del sitio arqueológico de Calakmul, Campeche (Fotografía: Omar Rodríguez; fuente: García, 2011, cortesía: INAH).

Técnicamente, el friso es un alto relieve: aunque el diseño está limitado por un marco por una zona superior de colmillos y por serpientes laterales (Figuras 1 y 2), los límites de su proyección de sus formas se expanden a través de un juego de volúmenes. Además de cumplir un propósito plástico, este manejo de planos enfatiza el significado de la composición ya que centra la atención en las figuras principales, como es el personaje central y las aves-reptil con rostros humanos.

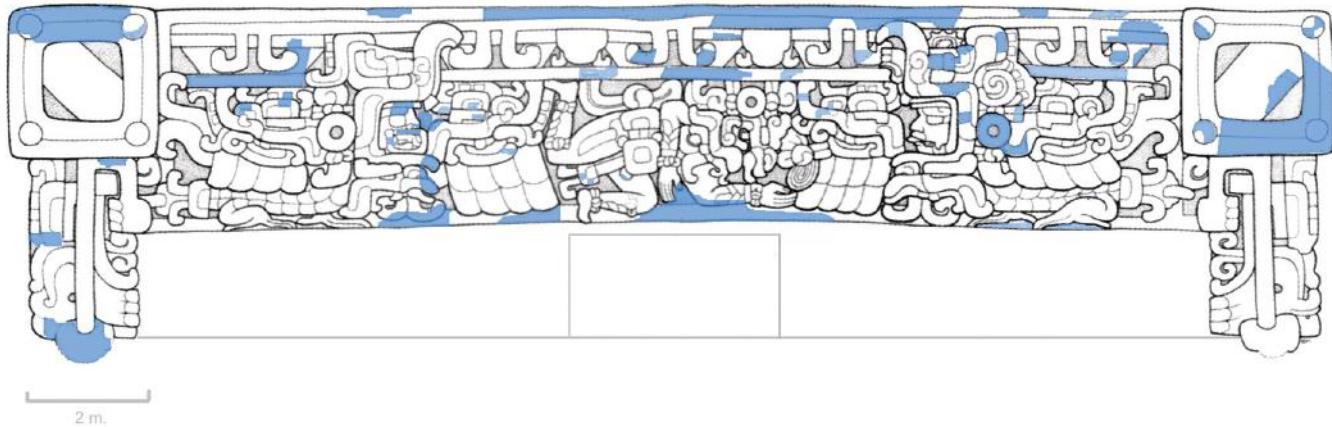
FIGURA 2. Esquema del relieve de estuco de la Sub IIC-1 del sitio arqueológico de Calakmul, Campeche, en donde se ubican, en color azul, las formas labradas en piedra del mosaico de soporte que fueron identificadas en campo (Dibujo: Simon Martín; fuente: Carrasco 2005:64; registro modificado: Claudia A. García Solís, 2002; cortesía: INAH).

cal y arena. El arreglo en piedra generó, además de un patrón en el friso, las molduras y los elementos labrados en piedra del mosaico, un marco para la distribución y el diseño de formas complejas (Figura 2).

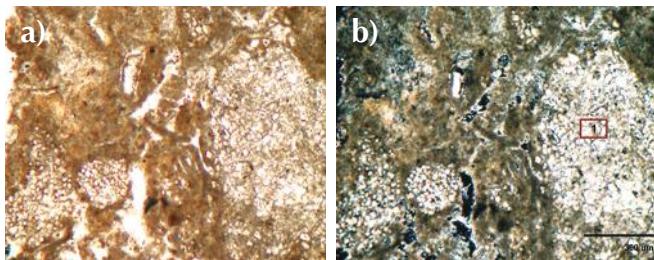
FIGURA 3. Imágenes petrográficas de la piedra utilizada en el soporte del relieve de estuco de la Sub IIC-1 de Calakmul: a) luz paralela; b) nícales cruzados. El estudio muestra que la roca se originó por la deposición de bioclastos (73%), principalmente algas y moluscos, cementados por un lodo calcáreo (micrita). En este ejemplo, los bioesqueletos de aragonita fueron reemplazados parcialmente por microesparita (cristales visibles) y micrita. Véase [1]: la zona concentrada de microesparita, en sustitución de un resto fósil de un alga (Fotografía: Petroanálisis®, 2006; fuente: García, 2011:187; cortesía: INAH).

Como resultado del estudio petrográfico (Figura 3), podemos proponer que la piedra utilizada en la construcción de los muros y el soporte del friso de la Sub IIC-1 de Calakmul debió provenir de una cantera que corresponde a una facie estrato de calizas puras formada por la cementación de lodos calcáreos y de bioclastos marinos, tal como se identificó en las propias cercanías de la Estructura I. La baja consistencia y la dureza (Figura 5) de este tipo de material debieron haber contribuido, desde su extracción en la cantera, a obtener de manera rápida las formas del relieve y a ajustar los cortes durante el montaje.

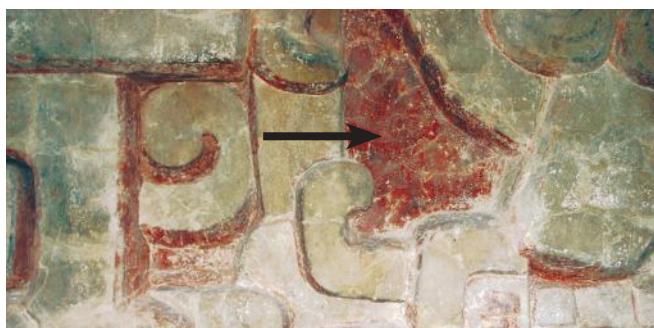
FIGURA 4. Muestra de una sección del relieve del friso de estuco de la Sub IIC-1 de Calakmul: la flecha señala al aplanado de fondo pintado de color rojo (Fotografía: Claudia A. García Solís, 2004; fuente: García, 2011, cortesía: INAH).

Una vez concluido el mosaico de piedra del talud del friso de la Sub IIC-1 de Calakmul, se continuó con la aplicación de un aplanado (Figura 4), cuyas principales funciones fueron ocultar las irregularidades del muro inclinado

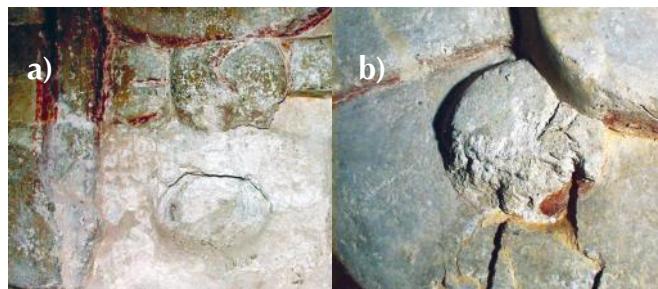
FIGURA 6. Sinopia de color rojo: a) línea delimitando las zonas donde se extiende el modelado directo y b) forma pintada de rojo para identificar los detalles y marcar zonas de aplicación (Fotografía: Claudia A. García Solís, 2002; fuente: García, 2011, cortesía: INAH).

Se denomina *sinopia* al esquema general de la composición mural realizada *in situ*, normalmente sobre un aplanado medio (Mora *et al.* 1984:13). En el caso del estuco de la Sub IIC-1, la sinopia —un trazo de color rojo sobre el aplanado de fondo y formas pintadas sobre los relieves— se identificó solamente en las áreas donde se desprendieron los relieves y sobre el soporte de piedra (Figura 6).

En el caso del relieve de la Sub IIC-1 de Calakmul se ha precisado que, además de una voluta pintada (Figura 6b), varios fragmentos desprendidos tenían una colora-

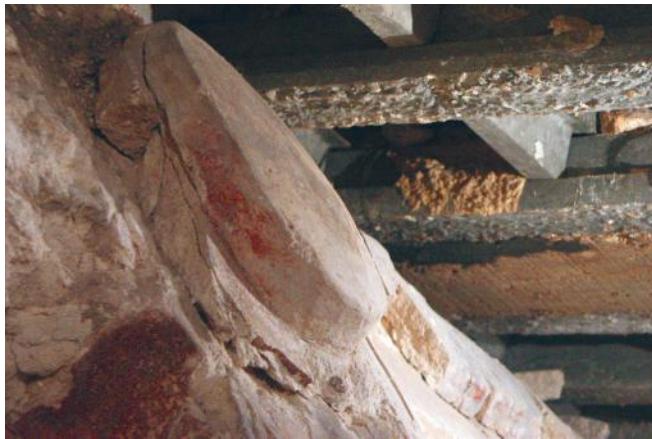
FIGURA 7. Voluta modelada en estuco, cuyo desprendimiento muestra que se aplicó sobre un primer nivel de recubrimientos una vez modelada (Fotografía: Claudia A. García Solís, 2002; fuente: García, 2011, cortesía: INAH).

Lograr la proyección de las representaciones del friso constituyó un reto técnico de diversas magnitudes, ya que implicó tanto el libre manejo del modelado de grandes volúmenes de estuco como la superposición de hasta cuatro niveles de formas; un efecto que permitió dejar en un segundo plano el esquema simétrico del mosaico de piedra, así como las regularidades derivadas de su propia ejecución (Figura 7).

mosaico de piedra. En cambio, las formas pre-modeladas complementan tanto el diseño en los distintos niveles (Figura 7) como, con algunas variantes, la manipulación de placas para la integración de los recubrimientos que cubren las molduras. Desde nuestro punto de vista, la aplicación particular de formas y placas es comparable con el manejo de pastas de arcillas en la producción de cerámica (cfr. Caro Bellido 2008:33).

El desprendimiento de elementos enteros o por secciones sugiere que las aplicaciones se integraron sobre las principales figuras (Figura 7), dando forma, así, a los diferentes niveles del friso, según se ha visto en varios otros ejemplos de Palenque (Greene 1987:30), Toniná (Mateos 1997:37-40) y Kohunlich (Zetina 2007:232). No obstante, a diferencia de los anteriores, el friso de Calakmul carece de una preparación previa en la superficie —aumento de textura— para optimizar el anclaje de los añadidos.³ No descartamos la posibilidad del uso de algún tipo de adhesivo para favorecer la unión de formas en un sustrato alisado. Un indicador de ello son las sutiles huellas de las formas desprendidas del aplanado que presentan un tono más saturado en superficie, mismo que podría estar relacionado con la presencia de un material orgánico que no fue necesariamente aplicado de manera directa, sino que pudo proceder del enriquecimiento de las pastas con aditivos de corteza, como se han utilizado tradicionalmente en el área maya (cfr. García y Jáidar 2013). Sin embargo, esta suposición tendría que corroborarse con análisis específicos para materiales orgánicos.

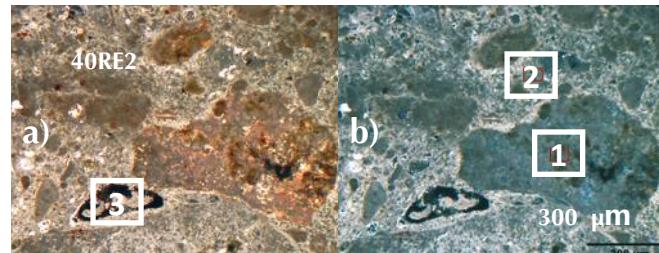
1

Esta muestra es un ejemplo de la constitución de las matrices del relieve del friso: se observa en la mezcla una buena distribución de cargas, a pesar del amplio rango del tamaño de sus partículas sub-redondeadas y angulosas. Morfológicamente, las cargas derivan de cuatro tipos distintos de calizas; en algunas, sus materiales constitutivos han sido alterados, por lo que se observan productos de oxidación de Fe [1]. La matriz calcárea (25%) es microcristalina parcialmente recristalizada con fragmentos de cuarzo dispersos. En la matriz se observan zonas más opacas [2] o densas que corresponden a material de tamaño de arcilla; en este caso, a las zonas puras de micrita. Este agregado es un fragmento de carbón [3].

FIGURA 9. Imágenes petrográficas del relieve de la Sub IIC-1 de Calakmul: a) luz paralela; b) nícoles cruzados. (Fotografía: Petroanálisis® e Instituto de Geología-UNAM; fuente: García 2011:226; cortesía: INAH).

Al comparar los resultados de la composición de las calizas que forman los sillares de la estructura Sub IIC-1 con los respectivos a sus morteros (Figura 8) se hace evidente que, algunos minerales fueron agregados a las pastas, la aragonita proviene del uso de *saskab*.⁵ Otros materiales, alternativamente, sufrieron transformaciones durante el proceso de la quema de la cal: tal es el caso de la montmorillonita que está presente en las piedras del soporte y que a causa del alza de temperatura debió perder su estructura para reconvertirse en illita, un proceso ya descrito por Hansen y Rodríguez-Navarro (2002:185). Adicionalmente en las láminas petrográficas se observa que los materiales de textura fina, plenamente integrados en el mortero, se distinguen en la superficie de acabado con un grosor de apenas 0.5 mm (Figura 9).

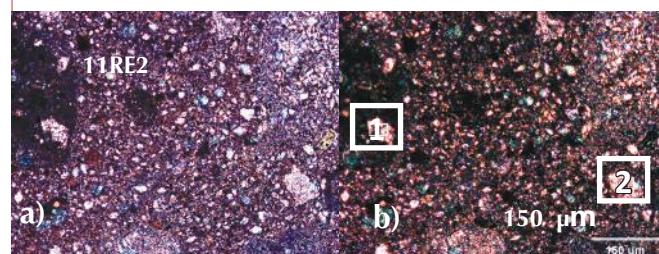
2

Acercamiento de la matriz calcárea donde se aprecia con mayor detalle la mezcla consistente de la micrita y microesparita. La microesparita se distingue a manera de pequeños cristales repartidos homogéneamente, salvo en los casos donde se concentran, ya sea los espacios vacíos de las cargas [1] o en la matriz [2]. Se considera que la esparita forma parte de un proceso de recristalización de la micrita producida durante el fraguado de la cal. La variada tonalidad de colores en la matriz es típica de la birrefringencia de la calcita cuando incide un haz de luz.

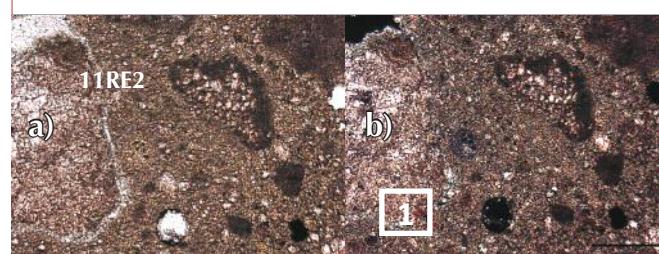
3

Aquí se observa como la microesparita [1] rodea por completo un lítico de las cargas, lo cual confirma que las argamasas que forman el sustrato de los relieves lograron una buena cementación.

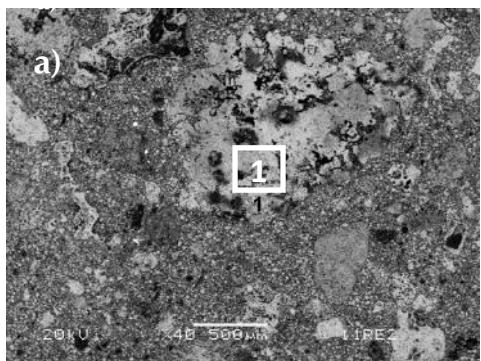
Esta muestra corresponde a la lámina petrográfica de un relieve. Las imágenes por MEB por emisión de electrones secundarios ofrecen la morfología de cada fase del mortero de los relieves. Los análisis previos sirvieron de guía para la identificación de cada una de estas fases. Esta imagen también muestra la variedad de cargas y la buena compactación del mortero en una matriz micrítica de calcita. Los lítitos muestran una textura rugosa y alta porosidad [1]. La porosidad de las cargas y su forma angulosa puede contribuir favorablemente a su inclusión en el cementante.

FIGURA 10. Imágenes de microscopio electrónico de barrido (MEB) de las fases del mortero de los relieves (Fotografía: Demetrio Mendoza Anaya, 2002; cortesía: ININ).

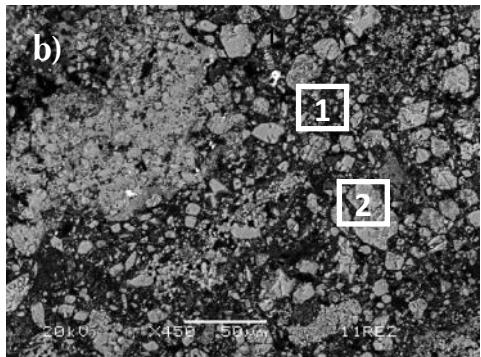
En el acercamiento de la matriz se distinguen partículas de forma romboidal que corresponden a la microesparita [1], mientras que otras formas sin patrón y de cantos angulosos podrían ser lítitos muy finos [2].

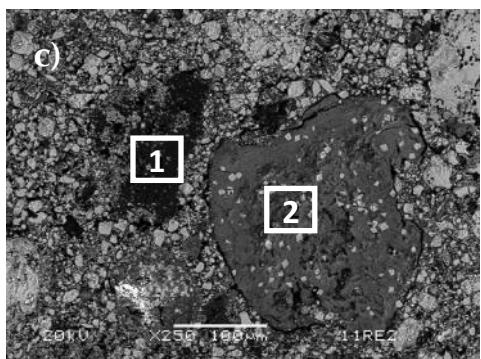
Aquí se muestran dos de las fases que han sido identificadas previamente.

Los restos de carbón [1] no tienen una estructura definida, se distinguen por su poco relieve y color negro. En los microanálisis efectuados, el C se eleva considerablemente, pero también en presencia de otros elementos.

Excepcionalmente, se identificó por DRX un feldespato en una cantera. Aquí el análisis puntual podría indicar que la fase analizada [2] corresponde a uno de ellos, con productos de oxidación de hierro (Fe).

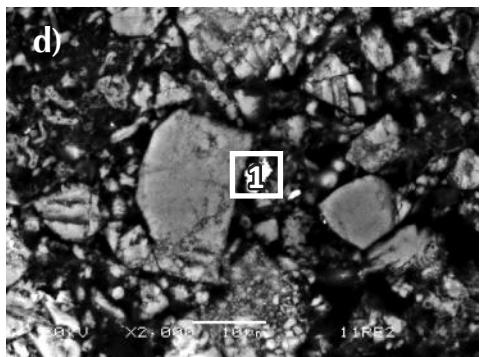
En esta imagen aumentada del mortero, identificamos nuevamente los romboedros de los cristales de calcita de diferente tamaño; algunos mejor formados que otros. La cristalización no forma una unidad sólida, ya que en algunas zonas quedan espacios vacíos que implica una porosidad cerrada. Entre los cristales de calcita sobresale uno de sulfato de bario [1], cuya formación se explica como un producto secundario durante el proceso de enterramiento del friso.

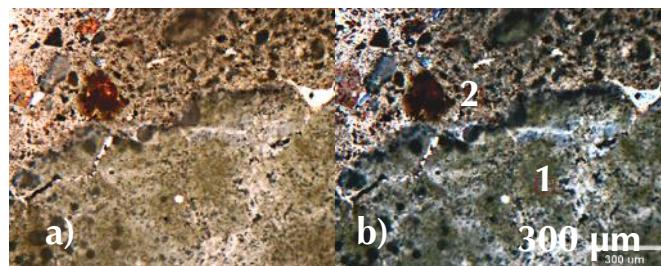
FIGURA 11. Imágenes petrográficas de las capas del sustrato de los relieves: a) luz paralela; b) nícoles cruzados. Se observa claramente la diferencia de textura de la capa de enlucido [1] y la matriz del relleno [2]. Nótese que en la capa del enlucido hay zonas más opacas que otras, lo cual puede interpretarse como la mezcla de micrita con minerales arcillosos. Esta muestra también presenta una micro-fisura en la zona de unión entre capas. (Fotografía: Petroanálisis® e Instituto de Geología UNAM; fuente: García, 2011:233; cortesía: PAC, INAH).

La capa fina que se distingue en la faz exterior de las muestras de petrografía corresponde al acabado final del relieve (Figura 11), cuya finalidad fue homogeneizar superficie y servir de base al proceso de modelado, a la superposición de planos y a la aplicación de las capas de color.

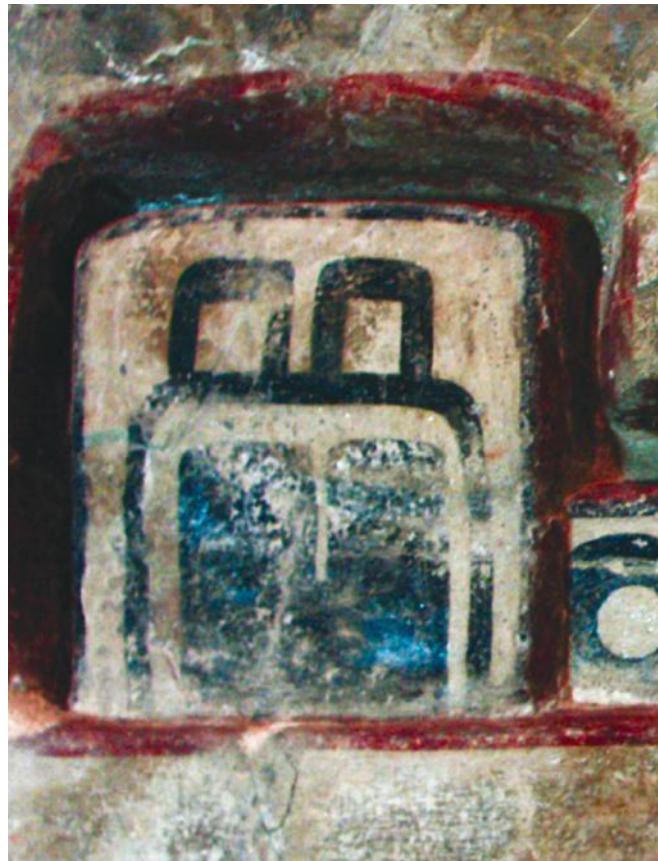
FIGURA 12. Acercamiento del friso modelado en estuco con los tres colores de su paleta (Fotografía: Claudia A. García Solís, 2004; fuente: García, 2011:249, cortesía: INAH).

Los elementos modelados en el friso de estuco de la Sub IIC-1 presentan, sin excepción, una paleta de tres colores: un amarillo-ocre generalizado, un rojo intenso en fondos y facetas interiores, y el negro para el dibujo caligráfico de diseños (Figura 12). Sin duda, la técnica para la aplicación de los pigmentos fue el temple, lo cual se deduce tanto por la definición de los estratos de color del sustrato como por la apariencia translúcida de los colores. Esta paleta cromática, que es compartida por varios ejemplos de escultura arquitectónica en el Preclásico, como en el Mirador, Nakbé y Holmul, en Guatemala; Acanceh, en Yucatán; Cerros, en

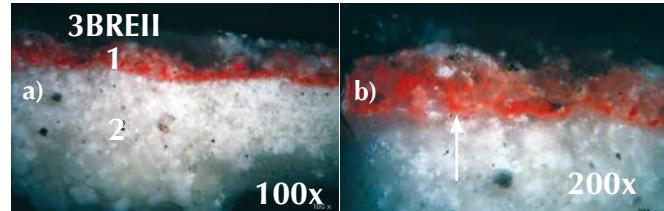
FIGURA 14. Análisis de microscopía óptica (MO) de los tres colores del friso (Fotografía: Javier Vázquez Negrete, 2005; cortesía: ENCRYM-INAH).

[1] Capa pictórica de color rojo heterogénea pobre en pigmento mezclada con cristales de carbonato de calcio.

[2] Capa de soporte compacto con restos de carbón e inclusiones de fragmentos líticos de tonos ocreos.

Capa heterogénea de color sobre un sustrato alisado. La inclusión de los cristales de CaCO_3 , pudo darse por la mezcla intencional con el pigmento durante su aplicación y por carbonatación parcial del soporte en la capa de color. El tono más saturado por debajo de la capa de color quizás corresponda a la mezcla con el color amarillo de fondo

Cabe señalar que el rojo fue el único color de la paleta cromática del friso que resultó fácilmente identificable mediante diferentes técnicas analíticas: la presencia de hematita como partículas redondeadas, o pigmentos, fue evidente en MEB, EDS y DRX. Asimismo, en las imágenes

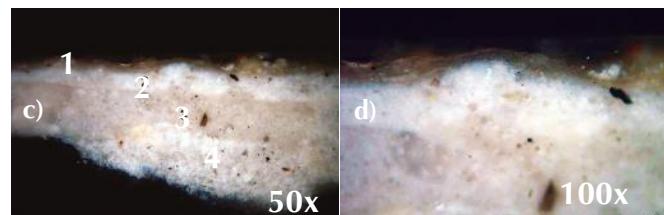
[1] Capa pictórica traslúcida de tono amarillo.

[2] Capa de soporte de color blanco de textura fina con restos de carbón.

[4] Capa de soporte de textura media blanca.

Se observa una capa homogénea de color siguiendo el relieve del sustrato de textura fina. La diferencia entre las capas del soporte no está bien definida porque se mezcla con la textura media, aunque si es explícita la diferencia en color y compactación. Existe una buena adherencia entre capas.

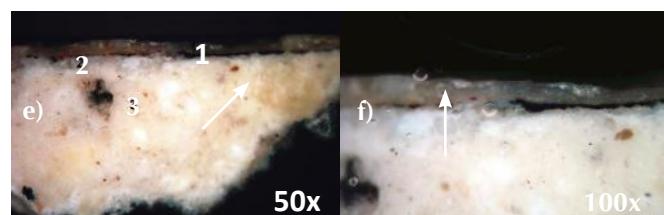
[1] Capa pictórica homogénea de color negro.

[2] Capa de soporte blanquecino compacto de textura fina y color blanco, discontinua por la inclusión de cargas.

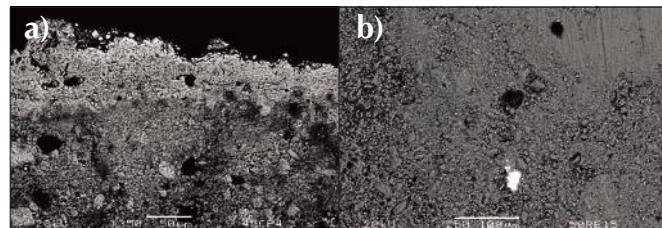
La muestra 45 CP4 vista por MEB se distingue como una capa de material más fino, cuya composición, por medio de microanálisis, no varió de la capa del enlucido ni del soporte.

En toma tangencial de la 50RE15 (imagen derecha) se observa la textura fina de la capa amarilla dada por partículas redondeadas entre microcristales de calcita. También se distingue una capa menos porosa que quizás corresponda a una zona de mayor concentración de color. En esta capa se aprecian estrías paralelas.

FIGURA 15. Estudios de microscopía electrónica de barrido acoplada con espectroscopía de rayos X por energía dispersiva (MEB-EDS) de muestras de la sección del soporte y la capa pictórica amarilla con gráficas de análisis elementales (Fotografía: Demetrio Mendoza Anaya; cortesía: ININ).

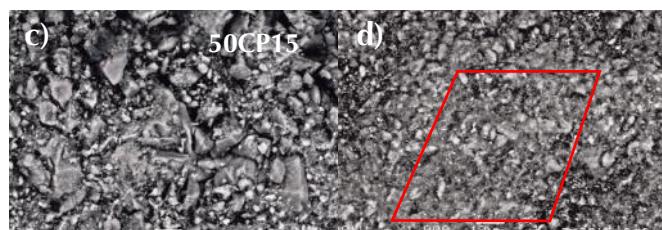
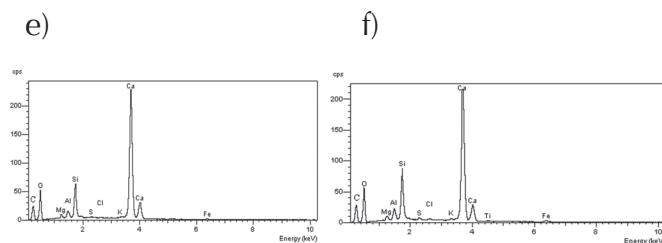
Estas dos imágenes corresponden a acercamientos tangenciales: sustrato, en la toma izquierda y la capa de color, a la derecha. La diferencia más notable consiste en la disminución del tamaño de las partículas en la capa de color, lo que podría corresponder al enlucido, porque tiene una estructura similar al sustrato. Sin embargo, también se aprecia un material continuo que hace que las partículas se vean más unidas. Se aprecia un ligero pico de Fe que llega a notarse ligeramente en la capa pictórica.
