Extrusión del dacron en un catéter venoso central tunelizado para hemodiálisis

Enfermería Nefrológica, vol. 15, núm. 4, octubre-diciembre, 2012, pp. 306-310

Enfermeras de la Unidad de Diálisis del Hospital Universitario Río Hortega de Valladolid

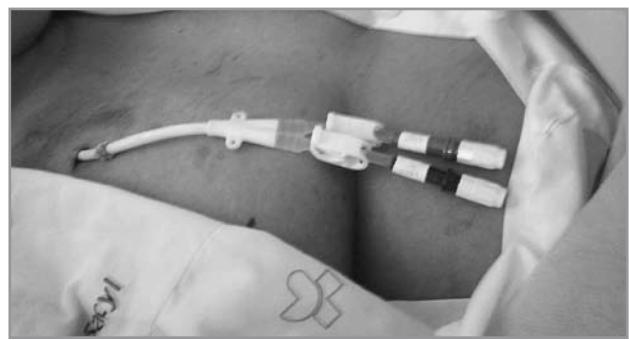
Catéter venoso central tunelizado en vena yugular interna derecha con extrusión completa del dacron

- En el momento de la implantación del catéter, la distancia del dacron al OSC, medida por palpación de éste a través del túnel subcutáneo, era de 2 cm y la longitud del catéter desde el OSC hasta el extremo de las ramas era de 15,5 cm. La expulsión del dacron se iba produciendo de forma paulatina y la distancia del OSC hasta el dacron extruido llegó a alcanzar unos 2 cm aproximadamente, así mismo, la longitud total del catéter iba aumentando progresivamente hasta llegar a alcanzar 19,5 cm desde el OSC hasta el extremo de las ramas, distancia y longitud que se han mantenido desde mediados de febrero de 2012 hasta la fecha de finalización del estudio (31 de marzo 2012).
- Radiológicamente se aprecia una discreta migración de la punta del catéter desde la aurícula derecha hacia la vena cava superior.

- Pensamos que el catéter actualmente está anclado y que ha formado tejido de cicatrización alrededor de las propias paredes del catéter, ya que desde hace tiempo la longitud del catéter es la misma, así como la distancia del OSC al dacron. La piel que rodea la salida del catéter está perfectamente cerrada alrededor de éste.

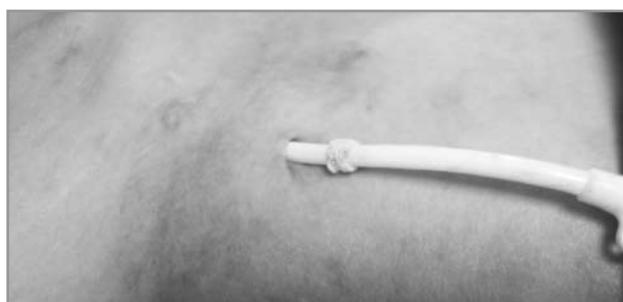
Detalle del dacron extruido

Creemos que la extrusión se debía a una posible alergia o rechazo al mismo, al igual que ocurría con las suturas que se pusieron para sujetar el catéter cuando empezó a asomar el dacron y que hubo que retirar. Suponemos que catéteres con extrusión total o parcial del dacron, son utilizados, ya que en algunas ocasiones los recursos para proceder al inmediato recambio no son los adecuados, como ya hemos citado anteriormente, demorándose la intervención durante un tiempo más o menos largo.
