Valoración de la implantación del seguimiento ecográfico del acceso vascular autólogo

Enfermería Nefrológica, vol. 18, núm. 4, octubre-diciembre, 2015, pp. 260-264

Hospital Universitario Fundación Alcorcón. Madrid. España

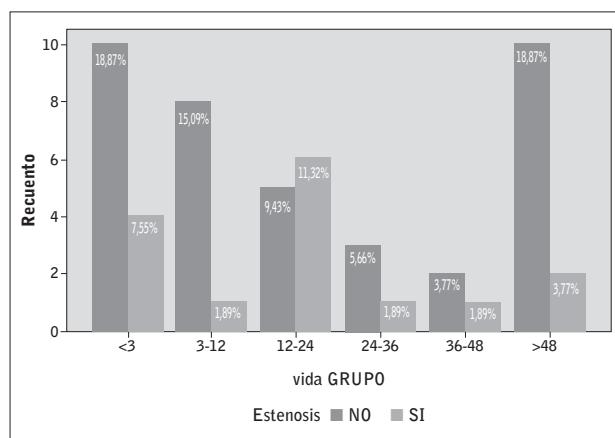
**Gráfico 1.** Porcentaje de estenosis según vida (meses) de AV autólogo.

La distribución de estenosis y vida (meses) de AV aparece reflejada en el siguiente gráfico.

Hemos realizado una valoración objetiva de AV autólogos obteniendo parámetros ecográficos que nos permitirán realizar el seguimiento de estos a lo largo de su vida. Hallamos mayor número de estenosis en AV radiocefálicos, sin embargo no alcanza la significación estadística. No encontramos asociación entre estenosis y la vida del AV. Dicho hallazgo obliga a realizar un seguimiento estrecho y protocolizado a lo largo de toda la vida del AV^{1,5,7,9}.
