Mariano, J.; Juana, L.; Iturbide, I.; Masse, P.; Paszkiewicz, M.R.; Ross, J.
Rol de la ecografía en la evaluación de la cortical ósea
Revista Argentina de Radiología, vol. 80, núm. 2, abril-junio, 2016, pp. 127-135
Sociedad Argentina de Radiología
Buenos Aires, Argentina

ENSAYO ICONOGRÁFICO

Rol de la ecografía en la evaluación de la cortical ósea

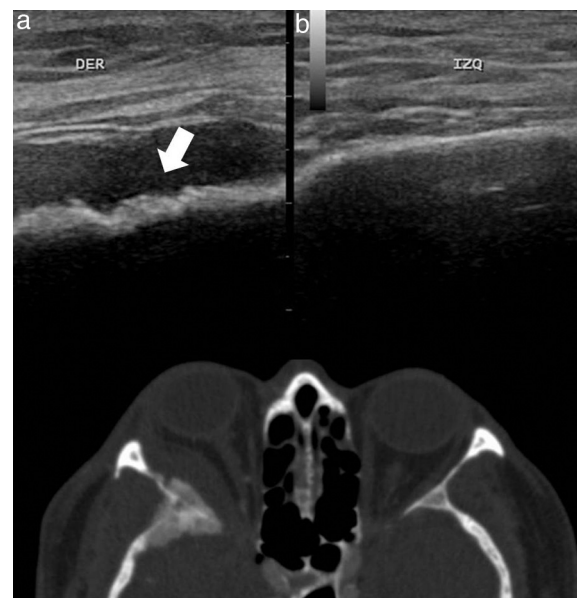
Figura 6 (a) Ecografía de la región superciliar derecha, realizada por proptosis ocular, muestra una sutil irregularidad de la cortical ósea, más notoria al realizar el examen comparativo con el lado contralateral, y una formación asaxiada extendiéndose a las partes blandas (flecha). (b) En su correlación tomográfica se observa afectación ósea y de partes blandas. Diagnóstico: metástasis de cáncer de próstata.

Dependiendo del tumor, se visualiza la típica reacción perióstica en rayos de sol (figs. 2–4) o en cepillo (fig. 5), y la infiltración de las partes blandas adyacentes (figs. 6 y 7), en asociación con un aumento de su vascularización, evidenciable con la aplicación de Doppler color (figs. 8 y 9), que indica tumores malignos de origen primario o secundario. Además, es posible observar el adelgazamiento o la insuflación de la cortical que permite la penetración del haz de ultrasonido, pudiendo de esta forma sospechar quísticos intraóseos y evaluar sus características⁴ (fig. 10).

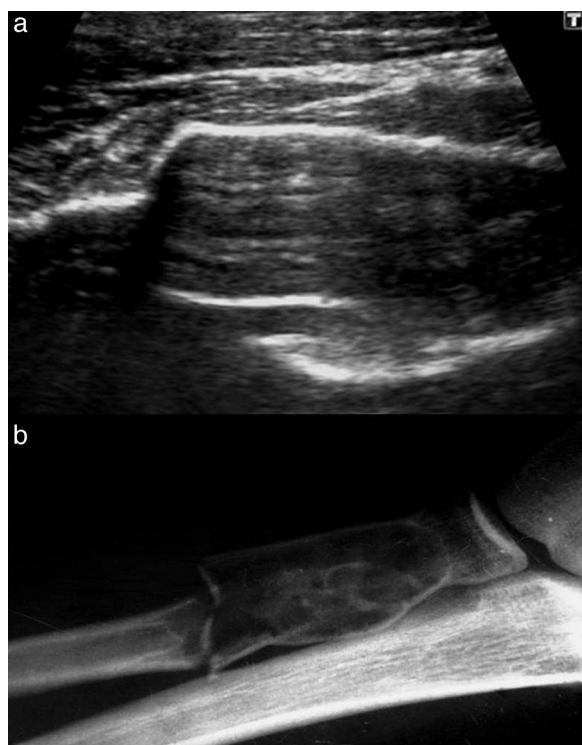
Figura 10 (a) Ecografía de partes blandas de la región proximal del antebrazo, realizada por un dolor postraumatismo deportivo, muestra un afinamiento y expansión de la cortical ósea, con aparente ensanchamiento posterior del hueso. (b) En la radiografía se reconoce un quiste óseo con fragmento de fractura.

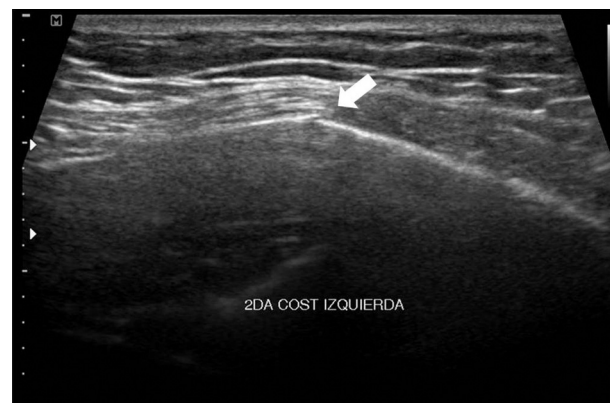
Figura 11 Ecografía de la pared costal, realizada por dolor y ante la sospecha de desgarro muscular, en la que se reconoce angulación y disrupción de la cortical ósea (flecha), relacionable con fractura costal.

Con respecto a las lesiones asociadas al deporte (motivo frecuente de la ecografía de partes blandas), se pueden detectar fracturas al examinar los tejidos blandos de una región definida como dolorosa por el paciente. Estas se ven como interrupciones o angulaciones de la cortical ósea (fig. 11). Las fracturas no desplazadas pueden ser difíciles de identificar radiológicamente, en especial en la fase aguda, por lo que la ecografía resulta de importante utilidad en estos casos (fig. 12). Con el tiempo, se forma el calo óseo primario e irregular, y posteriormente se observa una línea hiperecogénica continua y regular con el hueso normal adyacente⁴ (fig. 13). Es importante mencionar que las fracturas patológicas se distinguen de las benignas por la presencia de una masa de partes blandas asociada a la destrucción ósea⁶.

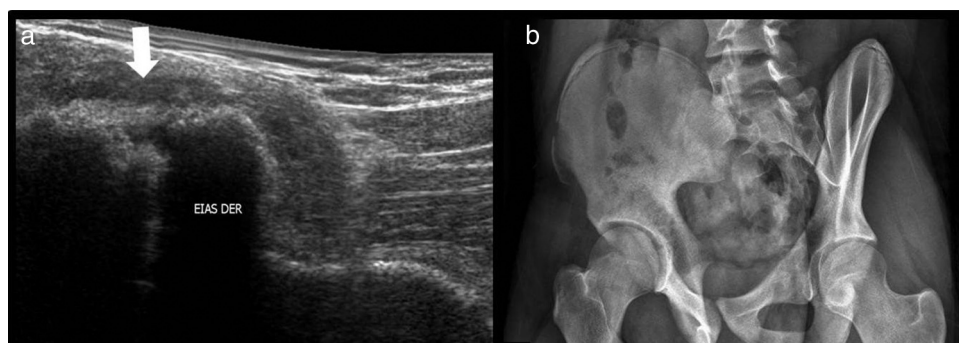
Figura 14 (a) Ecografía con visión panorámica de un niño de 16 años que realiza deporte de competencia, con sospecha de desgarro del cuádriceps proximal, revela una marcada irregularidad de la superficie de inserción ósea del tendón (flecha), con aparente solución de continuidad. (b) El estudio se complementa con una radiografía que certifica los hallazgos de avulsión.

Las fracturas por avulsión se producen tras contracciones musculares bruscas, fundamentalmente en pacientes con esqueleto inmaduro. En este caso, la ecografía resulta de gran utilidad para establecer un diagnóstico preciso, en tanto muestra una marcada irregularidad de la superficie ósea en el sitio de inserción⁹ (figs. 14 y 15).

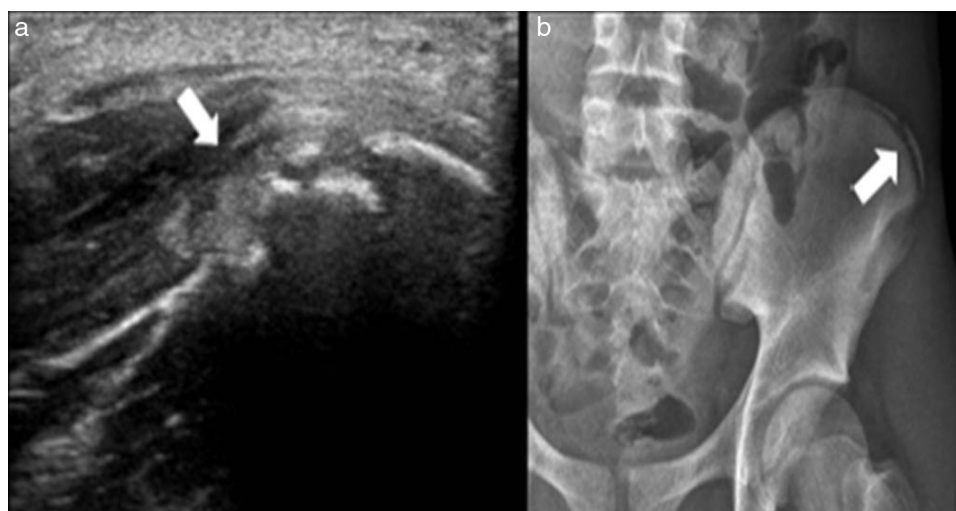
Figura 15 Niño de 14 años que realiza deporte brusco refiere dolor en la cresta ilíaca. Ante la sospecha de desgarro, (a) la ecografía identifica una marcada irregularidad de la superficie de la inserción ósea y un aumento en la ecogenicidad de las fibras insertas (flecha), con aparente solución de continuidad ósea. (b) El estudio se complementa con una radiografía que certifica el desprendimiento óseo en un esqueleto inmaduro (flecha).
