Revista Brasileira de Cirurgia Cardiovascular/Brazilian Journal of Cardiovascular Surgery,

Migração de fio de Kirschner transfixando artéria aorta torácica ascendente

Migration of a Kirschner wire into the thoracic ascendent aorta artery

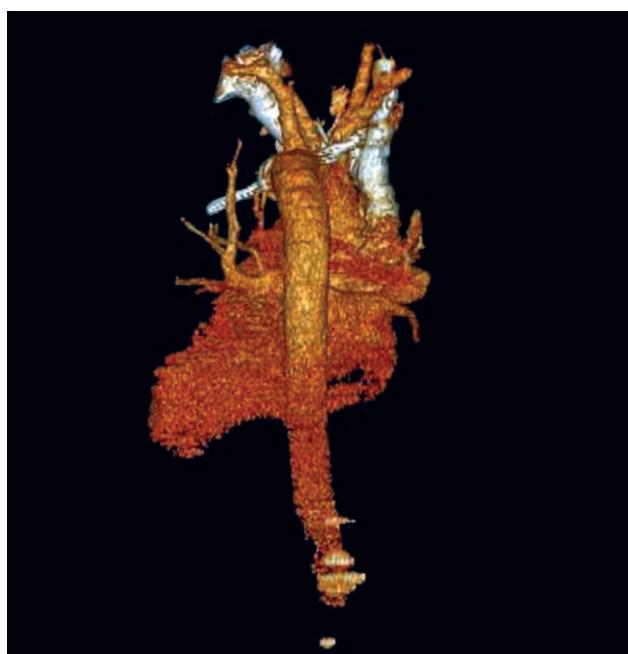
Fig. 3 - Tomografia de tórax com reconstrução tridimensional, com corpo estranho transfixando aorta torácica

Na complementação do estudo de imagem, a tomografia computadorizada do tórax revelou a presença da haste em posição mediastinal, e com a informação da toracotomia realizada anteriormente concluiu-se a situação de corpo estranho transfixante à porção ascendente da aorta (Figuras 2 e 3).
