El pozo: usos, seguridad y tradición en la subcuenca del río San Javier

Estudios Sociales, vol. 21, núm. 41, enero-junio, 2013, pp. 262-286

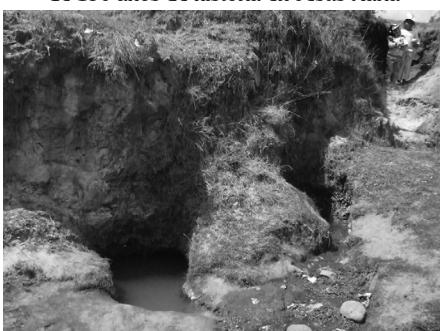
Figura 5. Antiguos pozos-manantiales más de 150 años de historia en Jesús María

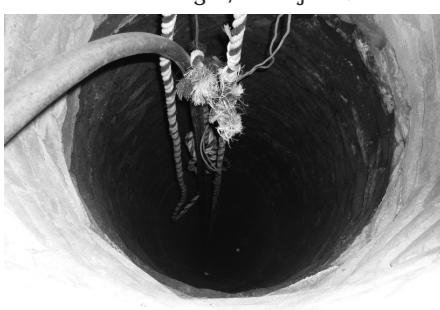
Figura 7. Vista del pozo de la familia Cortés, en cuyo interior se encuentra una bomba para la extracción de agua, en el ejido El Sitio

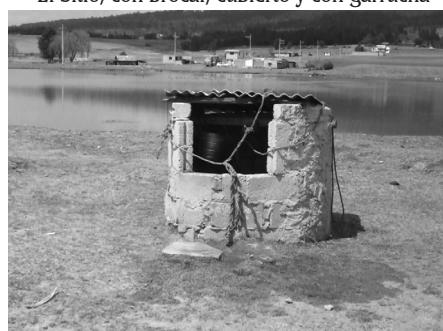
Figura 6. Pozo de la familia Ríos en el ejido El Sitio, con brocal, cubierto y con garrucha

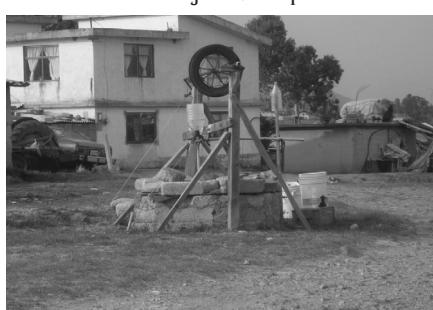
Figura 8. Una rueda en forma de polea con manivela para extraer agua de un pozo, en el ejido El Hospital
