Pilares personalizados y sistemas cerámicos con tecnología CAD-CAM en el manejo
estético del sector anterior sobre restauraciones implanto soportadas. Reportes de casos.

Revista Estomatológica Herediana, vol. 22, núm. 2, abril-junio, 2012, pp. 100-108

Pilares personalizados y sistemas cerámicos con tecnología CAD-CAM en el manejo estético del sector anterior sobre restauraciones implanto soportadas. Reportes de casos.

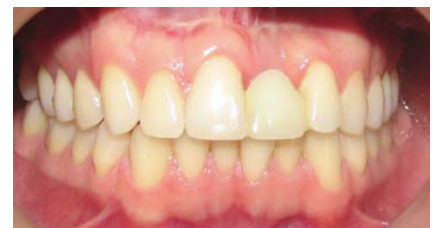
Figura 1. Provisionalización con diente de stock, posterior a la extracción de la pieza dental 2.1

y la avulsión de la pieza dentaria 2.1 (accidente) (Figura 1). Se realizaron injertos óseos y de tejido conectivo, previos a la colocación del implante. A los 4 meses se instaló el implante y posterior al proceso de oseointegración (4 meses), se expuso el mismo y se inició la etapa de manejo de tejidos blandos a través del uso de una prótesis provisional atornillada (pilar UCLA Temporary Sleeve, Hexed SDI 43110) con frente estético de dientes de acrílico (Vita Triostat, color 2M2, Vita) (Figuras 2 y 3). El tiempo del manejo de tejidos blandos con la provisional atornillada fue de 8 meses (6 meses de manipulación y 2 meses de estabilización) para tener la seguridad de una adecuada estabilidad de los tejidos blandos en el tiempo (Figuras 4,5,6,7,8 y 9).

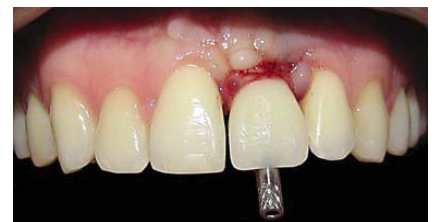
Figura 3. Inicio de etapa de manejo de tejidos blandos con pilar provisional de Ti (pilar UCLA Temporary Sleeve, Hexed SDI 43110).

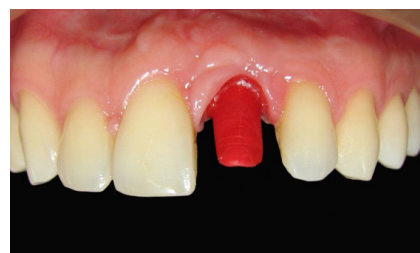
Fig 12. Prueba de pilar UCLA de base metálica de oro-paladio con patrón de duralay y perfil de emergencia según provisional (en boca).

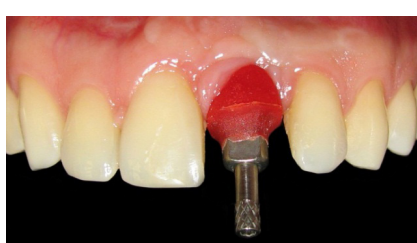
Fig 9. Impresión definitiva personalizada (perfil de emergencia).

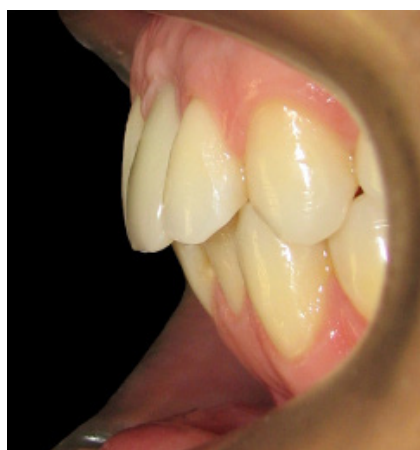
Fig 8. Vista de perfil de emergencia del provisional.

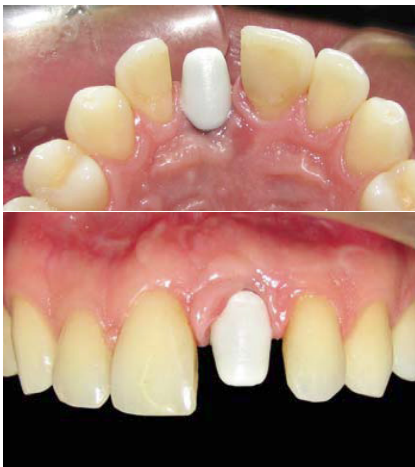
Fig 15. Prueba en boca de cofia de zirconia sistema CAD-CAM Kavo-Everest.

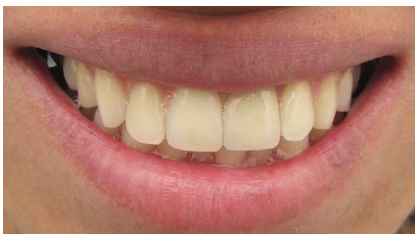
Fig 16. Restauración coronaria finalizada con cerámica de revestimiento Vita VM9. Color 1M2.

luego se realizó el fresado (CAM) del bloque de Zirconia Everest ZS (Presinterizadas) y la sinterización posterior de la cofia de zirconia, la cual fue evaluada para verificar el adecuado asentamiento de la misma (clínica y radiográficamente) (Figuras 14 y 15). Se realizó el registro clínico del color respectivo para la aplicación posterior de la cerámica de revestimiento (Color 2M2-Vita VM9). Previa a la etapa de cementación definitiva de la restauración coronaria, se realizó la instalación definitiva del pilar protésico personalizado, con un torque de 20N/cm del tornillo protésico. La cementación de la restauración definitiva fue realizada con cementos de ionómero de vidrio modificado con resina (Fuji tipo II). (Figura 16).

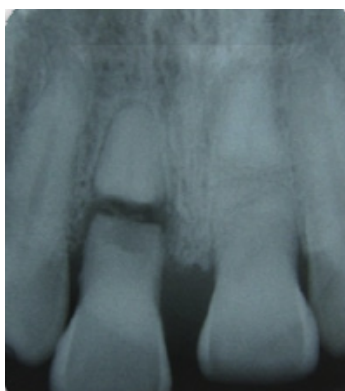
Fig 17. Evidencia radiográfica de fractura en pieza 1.1.

Paciente masculino de 57 años de edad, acude a la consulta por fractura de pieza 1.1, además presenta antecedentes de fractura de la pieza dental 2.1, con anquilosis de la misma (no presenta movilidad) (Figura 17).

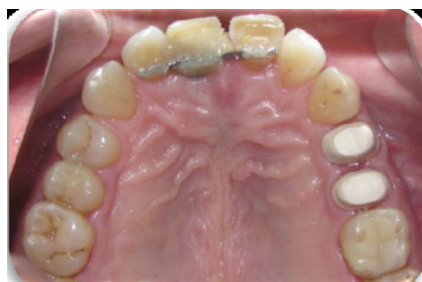
Fig 18. Colocación de implante semi sumergido y provisionalización con diente de stock.

Luego de la etapa de planificación protésico quirúrgica se realiza la extracción de la pieza fracturada (1.1) y la colocación de un implante del sistema Conexão de 5 mm de Ø y 13 mm de longitud de conexión interna (semi-sumergido). Se colocó una restauración provisional usando el remanente coronario por el período de oseointegración (5 meses) (protocolo de carga diferida) (Figura 18).

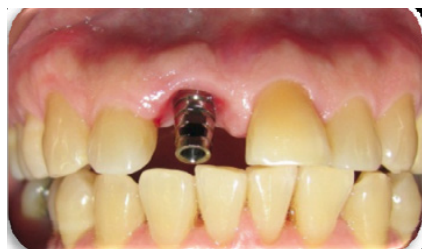
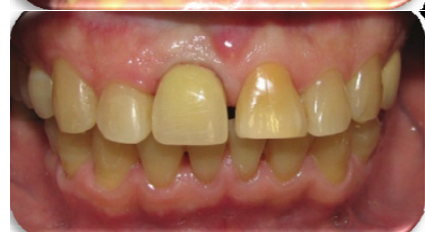
Fig 19. Prueba del pilar provisional y restauración provisional finalizada de implante 1.1. Se evidencia la necesidad de restaurar la pieza 2.1 para devolver condiciones ideales de proporción tanto en altura como en ancho. El tiempo de manejo de tejidos blandos fue de 4 meses.

nejo de tejidos blandos a través de una etapa de provisionalización con un pilar provisional de titanio (cód. 137064), la restauración del frente estético fue con un diente de stock (Ivostar color 310 Chromascop) (Figura 19).

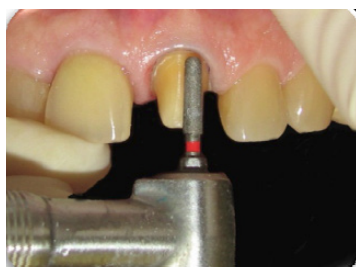
Fig 20. Tallado definitivo de pieza 2.1 para restauración coronaria E-MAX CAD.

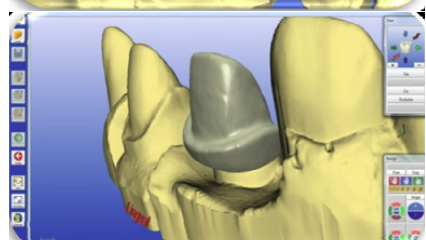
Fig 22. Escaneo, diseño y fresado de estructura personalizada de zirconia sobre el pilar de Ti de implante pieza 1.1 (Sistema CAD-CAM Sirona).

el provisional (Figura 22). Se fresó la estructura en la unidad CAM de Sirona, se realizó la sinterización (7 horas-1500°C), y luego se probó el asentamiento adecuado de la estructura cerámica sobre el pilar de titanio; se realizó la cementación definitiva de la estructura cerámica sobre el pilar de titanio a través del cemento resinoso Multilink (Ivoclar), previo acondicionamiento de ambos sustratos (metal-cerámica). Se hizo la prueba respectiva en boca del paciente (control visual de la profundidad de la preparación, y control radiográfico del adecuado asentamiento del pilar personalizado sobre el implante) (Figura 23). El pilar personalizado metal-cerámico fue escaneado luego en la unidad CAD de Sirona (escáner In-Lab), para el diseño y posterior fresado de las estructuras de cerámica E-Max CAD (MO3) (según anatomía previamente diseñada en el CAD). Se probó las unidades cerámicas pre-cristalizadas para verificar el asentamiento adecuado respectivo, y luego de la etapa de cristalización (35 minutos a 850°C), se individualizó cada unidad coronaria para dar los efectos ópticos adecuados según cada caso. La cementación definitiva fue realizada con el cemento resinoso Variolink II, previo acondicionamiento de ambos sustratos, tanto de las coronas de disilicato de litio (E-max CAD), como del sustrato dentinario y del pilar de dióxido de zirconio, se colocó gel de glicerina en los márgenes para evitar la influencia del oxígeno en la polimerización final del cemento resinoso (Figuras 24,25,26,27,28 y 29).

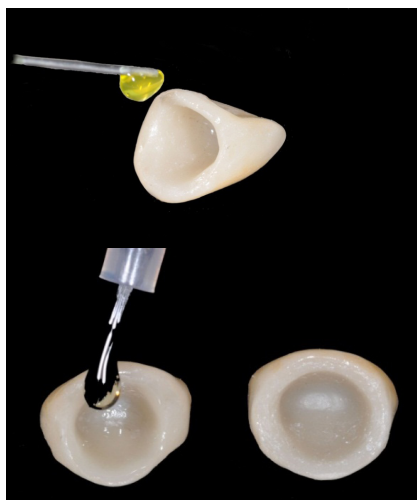
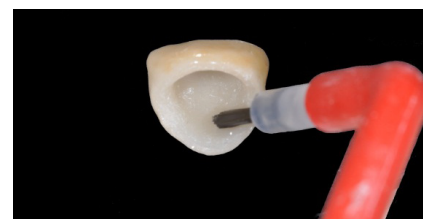
Fig 24. Una vez verificada la oclusión y el sellado marginal de las restauraciones coronarias, se procede al acondicionamiento del sustrato cerámico, para realizar una cementación adhesiva (grabado con ácido fluorhídrico al 9% por 20 seg., lavado con ultrasonido por 5 min., secado, aplicación de silano, y del adhesivo correspondiente (Heliobond-Variolink II).

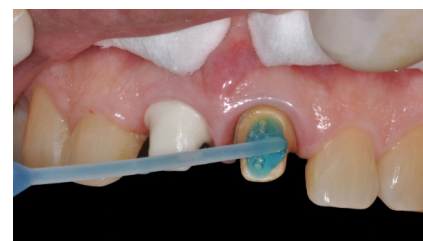
Fig 25. Acondicionamiento del sustrato dentinario con ácido fosfórico al 37% por 15 seg., lavado y secado.

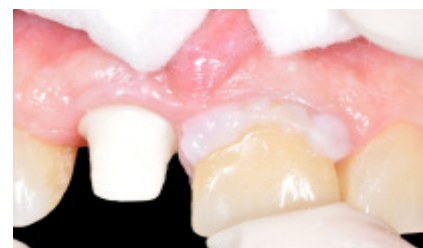
Fig 27. Cementación de restauración coronaria pza. 2.1 con cemento Variolink II. Aplicación de oxyguard para evitar la inhibición de la polimerización (oxígeno) a nivel marginal.

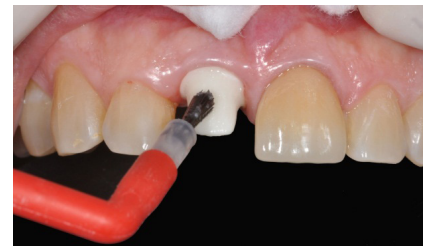
Fig 28. Tratamiento previo de sustrato cerámico (zirconia) con primer metálico para zirconia. (Metal / Zirconia Primer).

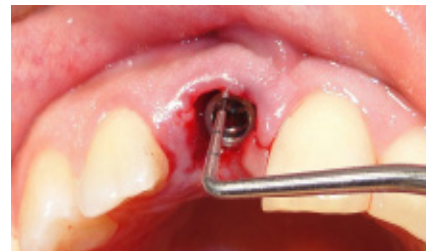
Fig 32. Colocación del implante en óptima posición 3D.

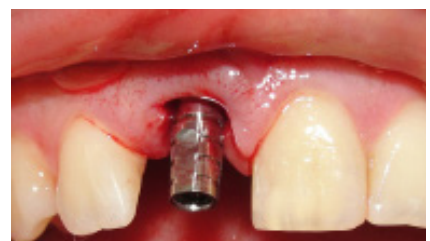
Fig 33. Prueba del pilar provisional sobre el implante 1.1

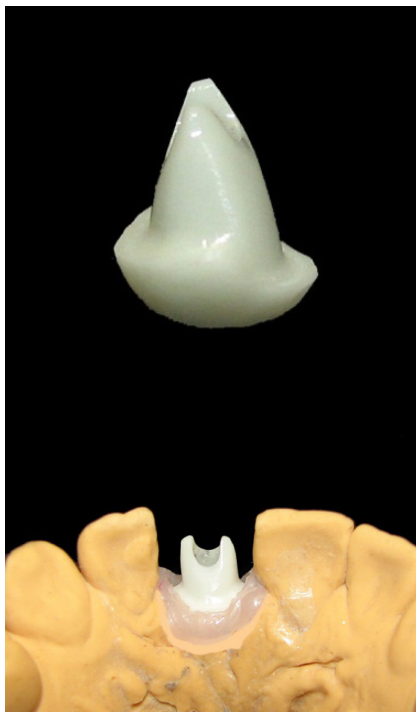
Fig 40. Estructura personalizada de zirconia.

de utilizar un pilar metálico (Ti) con una sobre estructura personalizada de dióxido de zirconio (ZrO₂) (Y-TZP), en primer lugar porque la paciente presenta un biotipo periodontal delgado y evitar el probable compromiso estético por la translucidez del tejido en relación a un pilar metálico de titanio convencional, en segundo lugar por los requerimientos estéticos del paciente, y de igual forma lograr resultados estéticos que se integren adecuadamente con los tejidos bandos circundantes. En el laboratorio se fresó el pilar de Titanio (2 mm Cuff), para que brinde paredes paralelas anti-rotacionales, el cual fue escaneado con el software del sistema CAD-CAM Sirona In-Lab, para diseñar la forma de la estructura cerámica, la cual va a reproducir el perfil de emergencia conseguido con el provisional. Se fresó la estructura cerámica de dióxido de zirconio (pre-sinterizada) en la unidad CAM de Sirona, luego se realizó la sinterización (7 horas-1500°C), y se probó el asentamiento adecuado de la estructura cerámica sobre el pilar de titanio. Se realizó la cementación definitiva de la estructura cerámica sobre el pilar de titanio a través del cemento resinoso Multilink (Ivoclar), previo acondicionamiento de ambos sustratos (metal-cerámica). Se hizo la prueba respectiva en boca del paciente (control visual de la profundidad de la preparación, y control radiográfico del adecuado asentamiento del pilar personalizado sobre el implante) (Figuras 40 y 41). El pilar personalizado metal-cerámico fue escaneado luego en la unidad CAD de Sirona (escáner In-Lab), para el diseño y posterior fresado de las estructuras de cerámica E-Max CAD (MO3) (según anatomía previamente diseñada en el CAD). Se probó la unidad cerá-

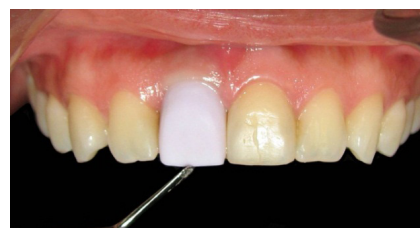
Fig 42. Estructura de corona E-MAX CAD pre cristalizada.

mica pre-cristalizada para verificar el adecuado asentamiento (Figura 42), luego de la etapa de cristalización (35 minutos a 850°C), se realizó la técnica de cut-back para dar los efectos ópticos adecuados según sea el caso. La cementación definitiva fue realizada con el cemento resinoso Variolink II, (previo acondicionamiento de los sustratos) (figura 43).
