ESTABILIDAD EN CONDICIONES ESTÁTICAS Y PROBABILIDAD DE OCURRENCIA DE DESLIZAMIENTOS EN CONDICIONES PSEUDOESTÁTICAS DE LAS LADERAS DEL BAJO LOS ANONOS, SAN RAFAEL, ESCAZÚ, SAN JOSÉ.

Rolando Mora Chinchilla

Resumen

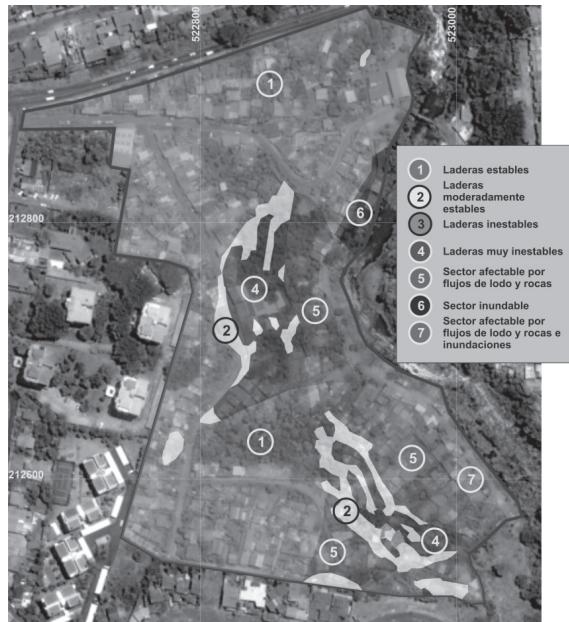
Figura 5. Mapa de estabilidad en condiciones estáticas y procesos geomorfológicos conexos, del Bajo Los Anonos, Escazú, San José.

Este análisis se realiza calculando el factor de seguridad para cada pixel del mapa y reclasificando los resultados de acuerdo con el Cuadro 2. El mapa final (Figura 5) incluye la incorporación de procesos relacionados con la ocurrencia de flujos de lodo y rocas, así como de inundaciones.
