TÉCNICA DE BOLSEO: SISTEMA DE CAPTACIÓN DE AGUA PARA SIEMBRAS EN HUMEDAD RESIDUAL UTILIZADO POR PRODUCTORES DE MASIACA, SONORA

Pastor Sánchez-García; Adán Guillermo Ramírez-García; Artemio Cruz-León y Pedro
Montes-Rentería

Ra Ximhai, Julio-Diciembre, 2015/Vol. 11, Número 5 Edición Especial

BAGGING TECHNIQUE: WATER CATCHMENT SYSTEM FOR RESIDUAL MOISTURE CROPS USED BY PRODUCERS MASIACA, SONORA

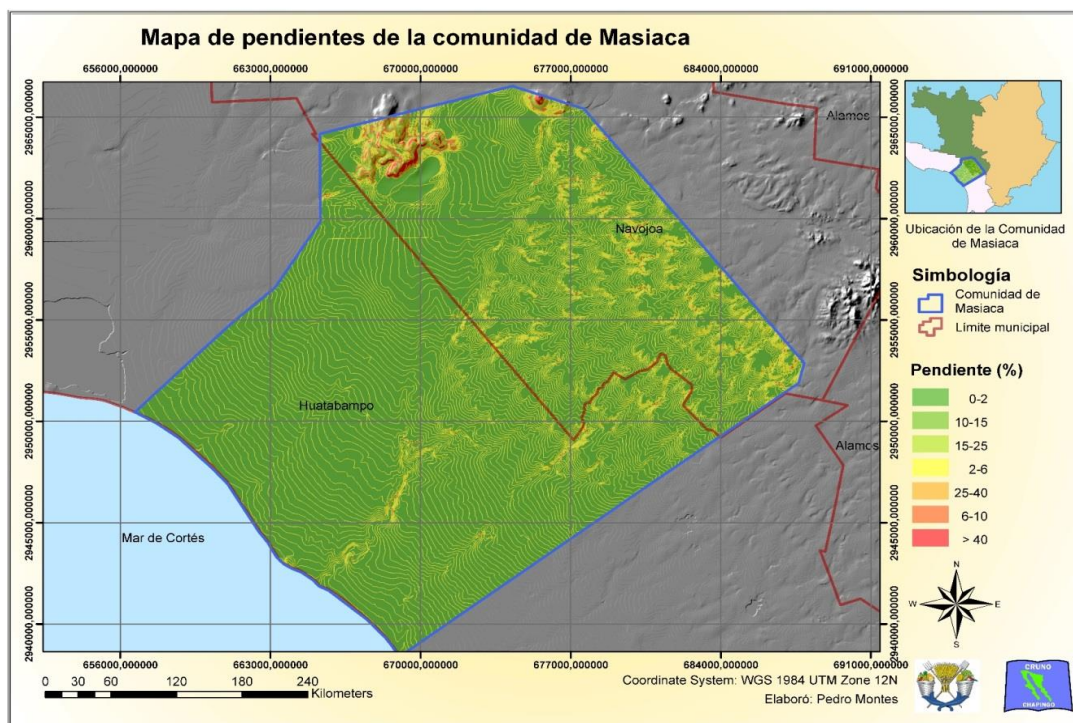
Figura 1.- Mapa de pendientes registradas en la Comunidad de Masiaca, Sonora.

Dicha comunidad se encuentra dentro de la Provincia Fisiográfica de la Llanura Costera del Pacífico, en la Subprovincia Fisiográfica de la Llanura Costera y Deltas de Sonora y Sinaloa; posee una superficie de 46,480 hectáreas. Su localización geográfica está entre los 26°45' de Latitud Norte y los 109°13' de Longitud Oeste. Por ubicarse dentro de la Planicie Costera el territorio de la comunidad se encuentra casi en su totalidad con pendientes ligeras menores al 6% como se aprecia en la *Figura 1*; con solo una elevación relativamente importante al norte, todo el territorio se encuentra en una altitud de 270 msnm.

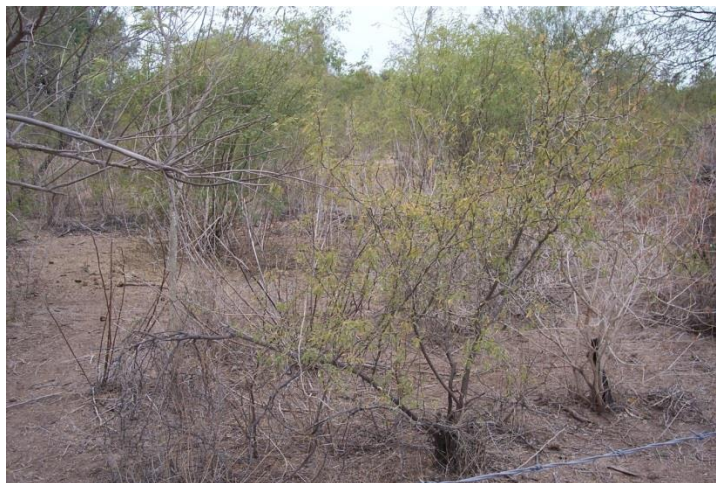
Figura 4.- Características físicas de los terrenos con potencial agrícola.

- Recorrido por el predio.* Conocer el área de interés es importante, sobre todo para observar el desnivel del terreno, ya que a mayor pendiente se requiere de más inversión y trabajo, por el número y construcción de bordos necesarios para el manejo adecuado del agua en el momento en que se registran las avenidas; otra consideración es el color del terreno, ya que entre más claro esté menos propicio será para fines agrícolas, porque seguramente el contenido de materia orgánica es bajo. La siguiente consideración es el tipo de vegetación existente, el tamaño o porte, la diversidad y densidad de la misma, así como la presencia de especies indicadoras de humedad durante un tiempo considerable. Otra consideración consiste en observar el desnivel del terreno, para ver la posibilidad de

incorporar el área de interés a la producción agrícola bajo esta técnica. Parte de estas características se muestran en la *Figura 4*.
