HOLOS, vol. 3, 2007, pp. 223-232

## **ANÁLISE COMPARATIVA ENTRE O TRATAMENTO TÉRMICO (TÊMPERA) E O TRATAMENTO TERMOQUÍMICO (CEMENTAÇÃO) REALIZADO EM AÇO 1040**

O objetivo é analisar, do ponto de vista estrutural e das propriedades mecânicas, os resultados obtidos com a realização do tratamento térmico de têmpera e o tratamento termoquímico de cementação realizado em aço 1040. Foram realizados ensaio de dureza Rockwell superficial (30 N) em todas as amostras, além da análise micrográfica, verificando-se a microestrutura obtida pela realização desses tratamentos; comparando-se com um padrão previamente estabelecido. Comprovou-se, através da análise dos dados obtidos, que ocorreu o aumento considerável da dureza nas peças, bem como a visualização da mudança estrutural sofrida com esses tratamentos.

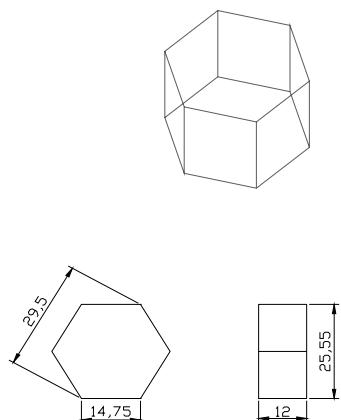
**Figura 01 - Visão tridimensional; e medidas do corpo de prova.**

Inicialmente foi selecionada uma barra de aço com médio teor de carbono – Aço 1040, a qual foi primeiramente cortada transversalmente em partes previamente calculadas (serra mecânica). Na etapa seguinte, estas foram levadas para o torno mecânico com o objetivo de deixá-las faceadas; deixando-as com a mesma espessura. Após isso estas foram limadas nas faces do hexágono para retirar toda a superfície oxidada (ferrugem), seguida de um pré-lixamento a seco para retirada das ranhuras deixadas pelo torno mecânico. Na figura 01 podemos visualizar o desenho do corpo de prova fabricado.

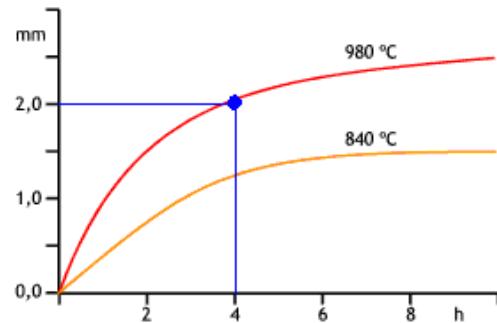
**Figura 02- A camada cementada prevista a 1000°C/4h.**

A cementação foi realizada numa mistura carbonizante formada por carvão vegetal e de um pó para cementação, composto por fundentes e ativadores da reação. A caixa foi fechada o melhor possível, para que haja o mínimo escapamento possível dos gases gerados no interior da caixa. Após atingir a temperatura da 1000°C, deixou-se por 4 horas de permanência à temperatura constante a fim de formar uma camada com certa profundidade de penetração de carbono e formação de carbonetos de ferro que elevassem a dureza das amostras. E, após esse tempo de permanência, as amostras foram resfriadas dentro do próprio forno para que finalizassem de vez a consolidação de uma camada cementada com profundidade de aproximadamente de dois mm, como pode ser visto na figura 02.

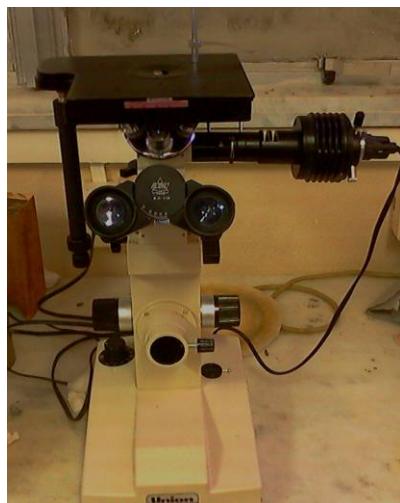
**Figura 03- Microscópio Óptico.**

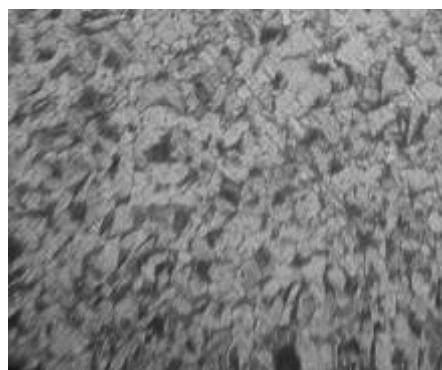
**Figura 04 - Aço 1040, aumento de 100X, ataque com NITAL 2%.**

A análise micrográfica foi realizada em microscópio óptico, com aumento de 100, 200 e 400 vezes. Nas figuras 04, 05 e 06, temos a micrografia da estrutura da referência, com aumentos de 100, 200 e 400 vezes, respectivamente.

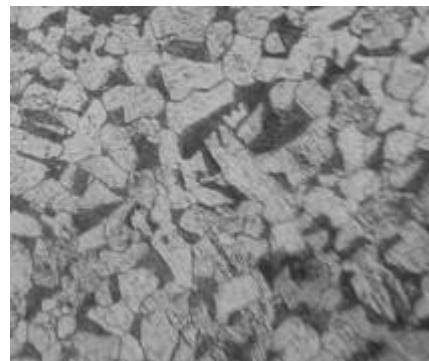
**Figura 05 - Aço 1040, aumento de 200X, ataque com NITAL 2%.**

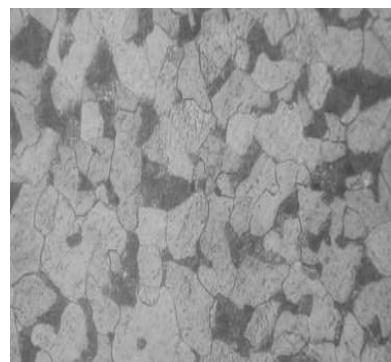
**Figura 06 - Aço 1040, aumento de 400X, ataque com NITAL 2%.**

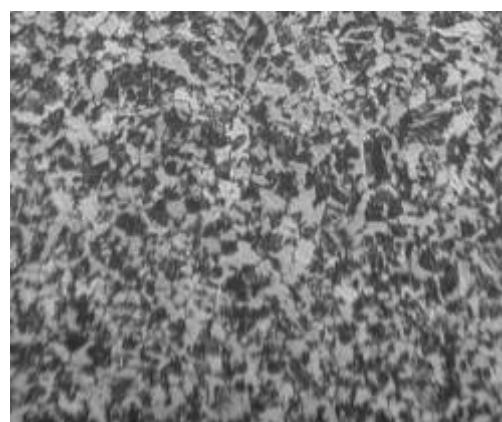
**Figura 07 - Aço 1040 temperado em óleo, aumento de 100X, ataque com NITAL 2%.**

Nas figuras 07, 08 e 09, temos a micrografia da amostra submetida à têmpora em óleo, com aumentos de 100, 200 e 400 vezes, respectivamente.

Verificamos, analisando as micrografias, que na têmpera em óleo ocorreu a precipitação da estrutura martensita, estrutura que tem por finalidade aumentar a dureza do aço. Dessa forma, podemos comprovar a temperabilidade do aço 1040.

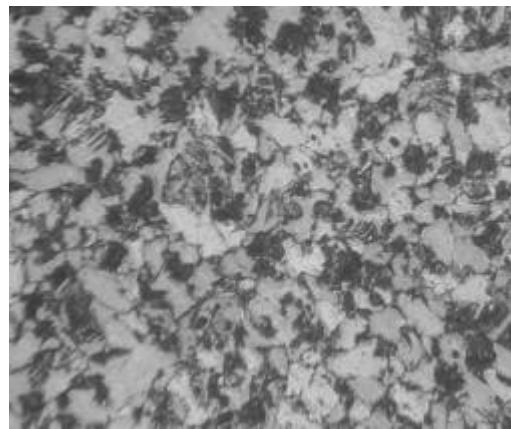
**Figura 08 - Aço 1040 temperado em óleo, aumento de 200X, ataque com NITAL 2%.**

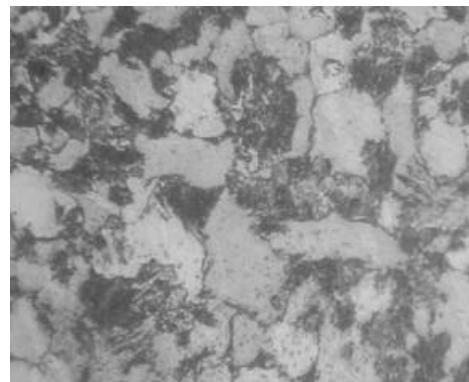
**Figura 09 - Aço 1040 temperado em óleo, aumento de 400X, ataque com NITAL 2%.**

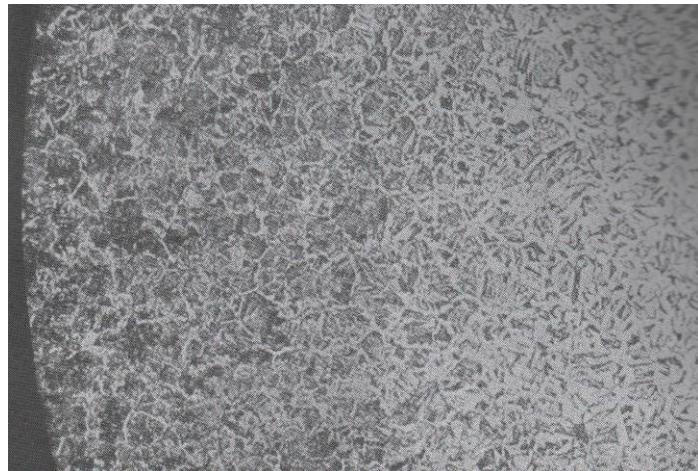
**Figura 10 - Aço 1040 cementado por 4 horas à 1000°C, aumento de 100X, ataque com NITAL 2%.**

Na figura 10, temos a fotografia da amostra submetida à cementação por 4 horas à 1000°C, com aumento de 100 vezes.

Nas amostras cementadas, foi possível, além da dureza superficial, também visualizar a camada cementada com profundidade de aproximadamente 2 mm, produzindo uma dureza superficial desejável; permanecendo o núcleo com suas características iniciais preservadas. Como o aço é de médio teor de carbono, a elevação da dureza não foi tão

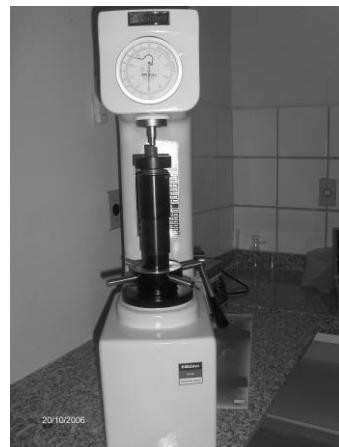
**Figura 11 - Durômetro Rockwell Durotwin – 963 – 102 R**

Na verificação da dureza o equipamento utilizado foi o Durômetro Rockwell Durotwin – 963 – 102 R (figura 11). Foram tomados dez pontos por corpo de ensaio, com a finalidade de obter-se uma maior confiabilidade na determinação da dureza.
