Bogo, Amilcar José; Hildebrand Pickler, Isadora
ESTRATÉGIAS ARQUITETÔNICAS DE CONFORTO TÉRMICO EM PROJETOS DE
EDIFÍCIOS VERTICAIS
HOLOS, vol. 2, 2017, pp. 79-95
Instituto Federal de Educação, Ciência e Tecnologia do Rio Grande do Norte
Natal, Brasil

ESTRATÉGIAS ARQUITETÔNICAS DE CONFORTO TÉRMICO EM PROJETOS DE EDIFÍCIOS VERTICAIS

Amilcar José Bogo^{*}, Isadora Hildebrand Pickler

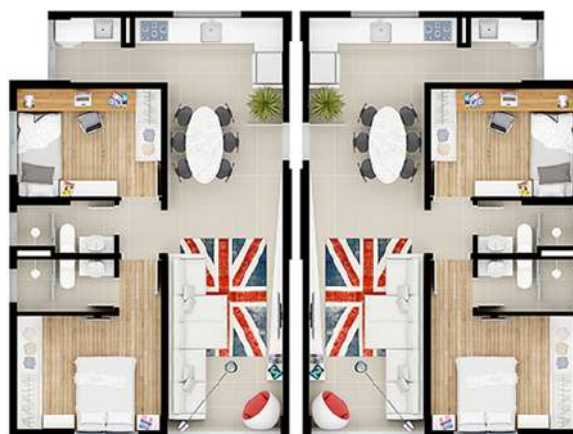
Figura 2: Exemplo das plantas baixas de cada apartamento na posição do pavimento tipo. Apartamentos 1 e Apartamento 2.

As plantas baixas de cada apartamento como posicionadas no pavimento tipo são adiante apresentadas na Figura 2, entre a área comum do edifício:

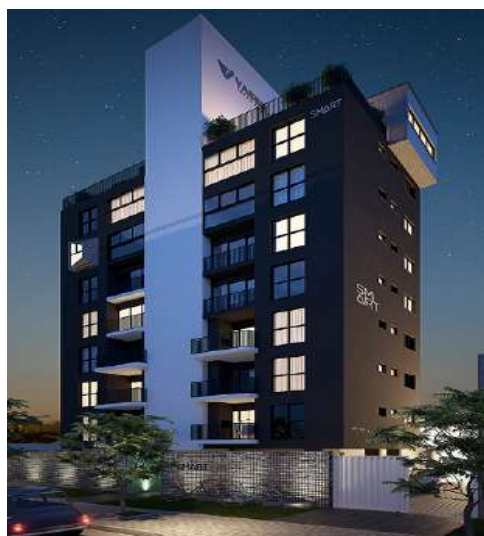
Figura 3: Fachada Frontal Sudoeste

Adiante na Figura 3 é apresentada a vista geral da fachada frontal do Edif. SMART:
