Peña B., Darío Yesid; Estupiñán D., Hugo; Vásquez Q., Custodio; Mejía Ch., Elkin  
Determinación de la despasivación en varillas de acero de refuerzo en solución poro de  
agua de mar por medio de técnicas electroquímicas  
PROSPECTIVA, vol. 9, núm. 1, enero-junio, 2011, pp. 13-20  
Universidad Autónoma del Caribe

# Determinación de la despasivación en varillas de acero de refuerzo en solución poro de agua de mar por medio de técnicas electroquímicas

## Determination of depassivation in reinforcing steel rods exposed to pore seawater solution by using the electrochemical techniques

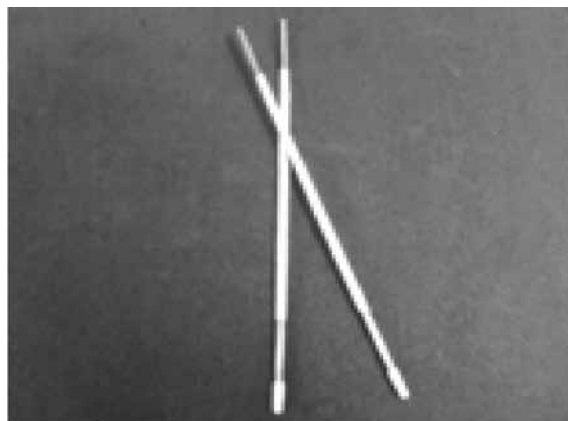
**Figura 1.** Probeta de acero al carbono, empleada en los ensayos electroquímicos.

**Figure 1.** Carbon steel specimen, used in the electrochemical tests.

Se fabricaron 16 probetas de acero al carbono a partir de un torón de refuerzo (figura 1). El área de exposición al medio se limitó por medio de la utilización de una pintura epóxica.

Las dimensiones de la probeta fueron de 0,28 cm de diámetro, 14 cm de altura y 1,76 cm<sup>2</sup> de área expuesta. El análisis químico de las varillas de torón, se realizó por la técnica de espectrometría de fluorescencia de rayos X por
