# CAUSAS DE CONTAMINACIÓN DE PRÓTESIS FIJAS EN ELABORACIÓN, LABORATORIO DENTAL CURN CARTAGENA, AÑO 2013

## CAUSES OF CONTAMINATION IN PROCESSING FIXED PROSTHESES, DENTAL LABORATORY CURN CARTAGENA, 2013

Shirley Yamal Rincón <sup>1</sup> e Ingrid González Arteta<sup>2</sup>

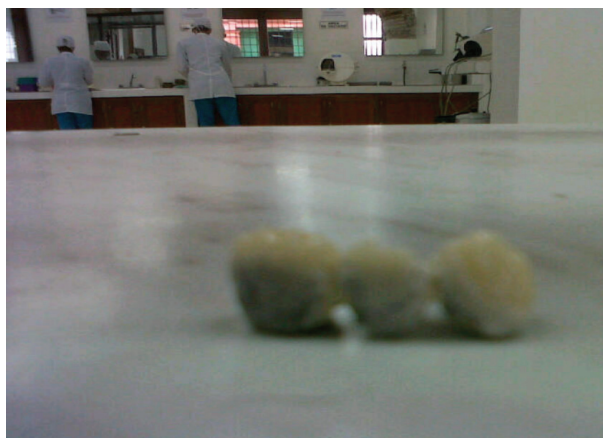
1. Porcelana lechosa y con manchas grisáceas

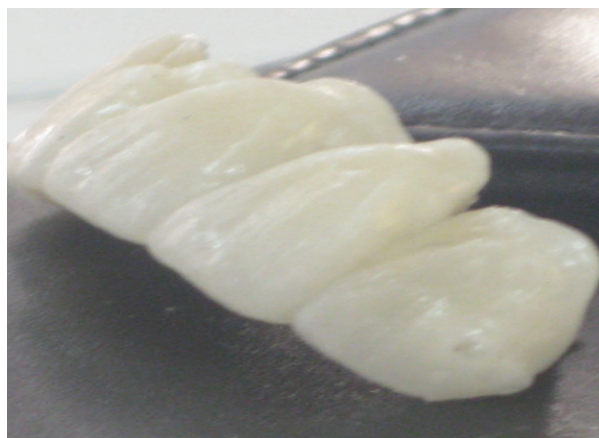
2. Porcelana con burbujas u Ojos de rana, y puntos negros

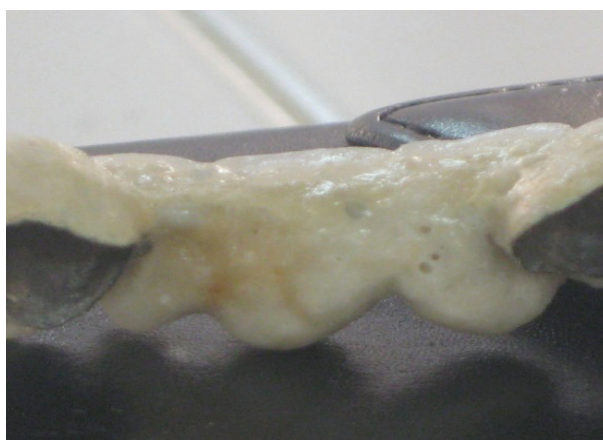
3 Porcelana con burbujas u Ojos de rana, y manchas de coloración.

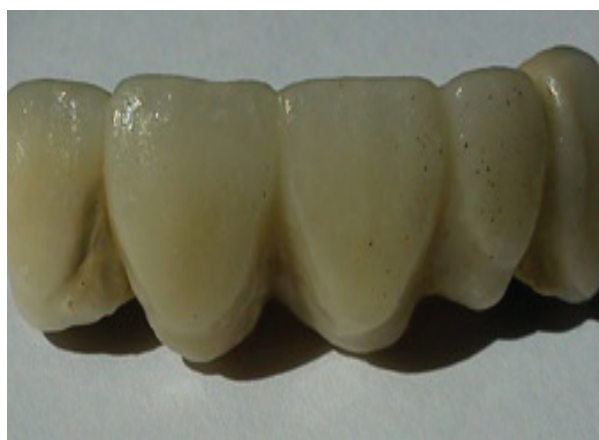
4. Porcelana con puntos negros de superficie y burbujas.
