Manejo exitoso de una inundación en el Herbario USJ de Costa Rica

Carlos O. Morales

Herbario Luis A. Fournier (USJ), Universidad de Costa Rica, 11501-2060 San José, Costa Rica; carlos.moralessanchez@ucr.ac.cr

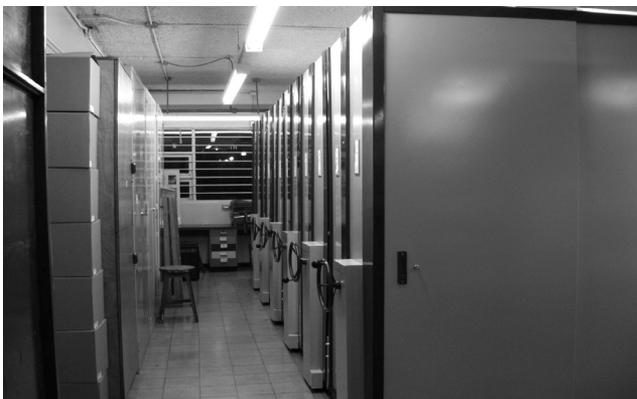
FIG. 1. Aspecto del sistema compactador (derecha) con la colección de dicotiledóneas del Herbario USJ. Foto del autor, enero de 2013.

Se reveló que el sistema compactador que alberga la colección de dicotiledóneas (Fig. 1), la más grande del herbario, no está asegurado contra fugas de agua en la parte superior, que pueden ser causadas por cañerías rotas, lluvia, huracanes, tornados o terremotos. Al cerrarlos, los gabinetes móviles no quedan herméticamente cerrados porque el techo es plano, cerrado sólo en los extremos del primero y del último gabinete. Allí donde se cierran los pasillos del compactador (Fig. 2) debería haber un canal inclinado que recoja las aguas que pudieran filtrarse a través del techo de la habitación. Técnicamente la solución parece sencilla, sobre todo si se coloca una canoa inclinada, complementaria entre cada par de gabinetes móviles.

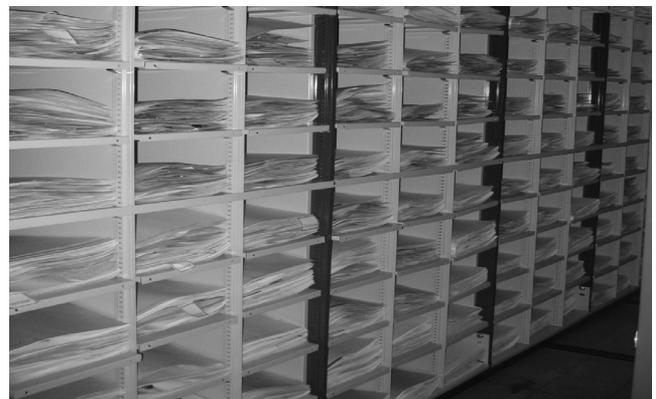
FIG. 2. Sistema compactador abierto para mostrar la organización en gavetas con carpetas de especímenes. Herbario USJ. Foto del autor, enero de 2013.

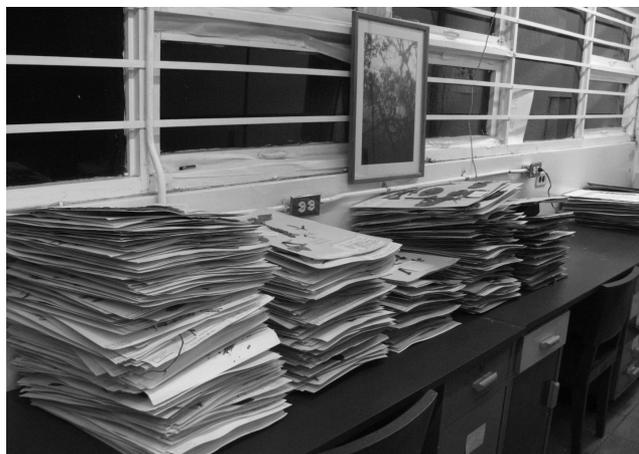
FIG. 3. Pilas de ejemplares de dicotiledóneas secos, después de haber estado en una secadora de plantas, listos para ser reparados. Herbario USJ. Foto del autor, julio de 2008.

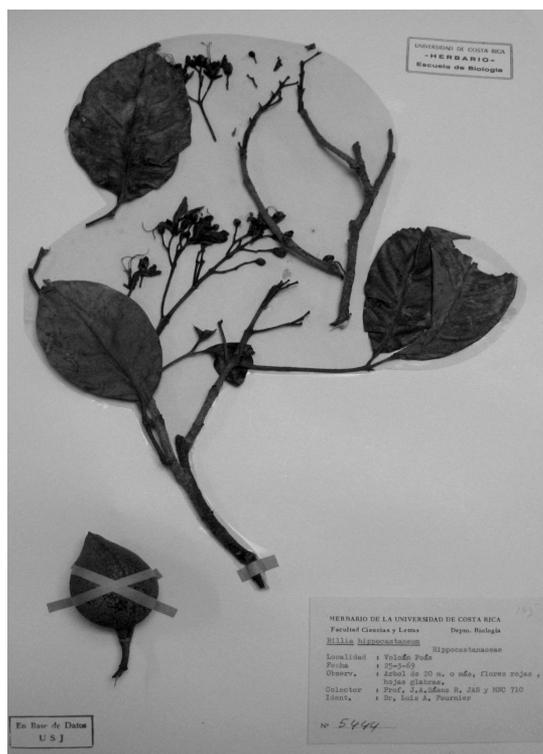
FIG. 5. Aspecto de un ejemplar reparado. La cartulina original dañada fue recortada cuidadosamente y sustituida en gran parte por una nueva. Herbario USJ. Foto del autor, julio de 2008.
