Rem: Revista Escola de Minas, vol. 61, núm. 2, abril-junio, 2008, pp. 179-184

Adequação da lavra de caulim às diretrizes ambientais

(Environmental legislation applied to kaolin mining)

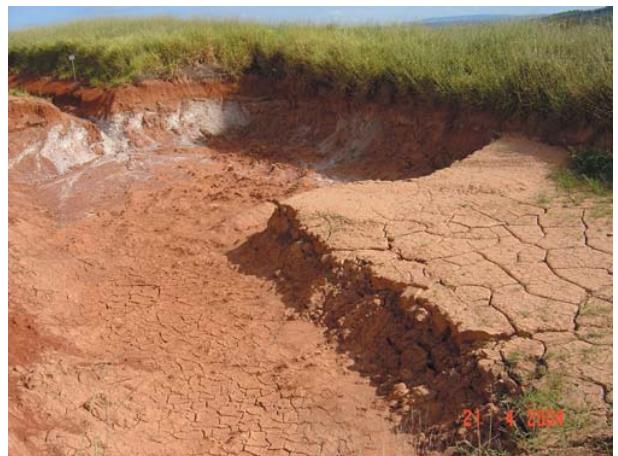
Figura 2 - Bacia de sedimentação parcialmente limpa em abril de 2004. Salientam-se a grande quantidade de material depositado e a revegetação ao longo dos talvegues.

A primeira etapa do trabalho foi readequar a topografia das frentes de lavoura. Além das bancadas na frente de lavoura, foi implantado um sistema de drenagem em contorno, evitando, assim, que a água pluvial causasse a ruptura dos taludes e o desenvolvimento de focos de erosão. Toda a água é conduzida para as bacias de sedimentação (Figura 2) antes de deixar a área.

As bacias de sedimentação são limpas, em média, 4 vezes por ano e têm sido eficientes na retenção dos sólidos careados pelas águas pluviais. Em torno de 600 toneladas de material são retiradas das bacias a cada procedimento de limpeza. O material resultante da limpeza das bacias é disposto nas áreas que estão em processo de adequação topográfica. Como as áreas no entorno das minas são utilizadas para a agropecuária ou são mineradas por outras empresas, em algumas coletas, a qualidade da água que deixa as áreas é melhor do que nos pontos de referência.

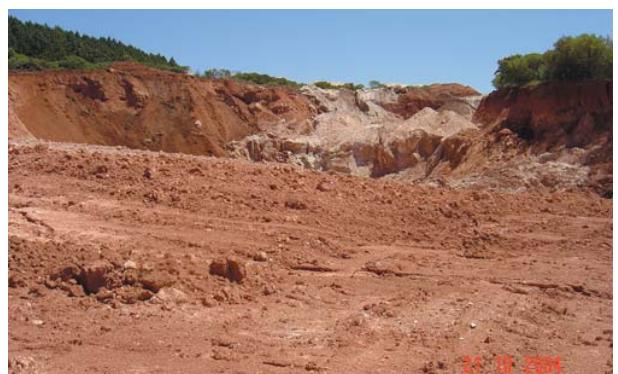
Figura 3 - Frente exaurida, início da recomposição da topografia em outubro de 2004.

Concomitante ao decapamento, o material estéril e o solo orgânico passaram a ser estocados separadamente. O solo orgânico fica estocado ao lado da próxima área a receber os procedimentos de readequação topográfica e revegetação, ou seja, na frente exaurida. O material estéril é depositado na parte posterior ao avanço da lavoura e distribuído de forma a readequar a topografia. Nas pilhas de estéril, assim que a deposição do material é finalizada, são construídas bancadas. As bancadas contribuem no controle da erosão, facilitando o estabelecimento da vegetação de cobertura. O dimensionamento adequado das bancadas é fundamental para evitar movimentos de blocos, rastejamentos, transporte de material particulado e assoreamentos. Os procedimentos de recuperação são diretamente afetados quando esses parâmetros não são adequadamente seguidos. Imediatamente após a conformação final, o solo e os resíduos orgânicos são redistribuídos e é iniciado o procedimento de semeadura das espécies de cobertura de solo, visando ao estancamento do processo erosivo e ao início da sucessão natural (Figuras 3 e 4).

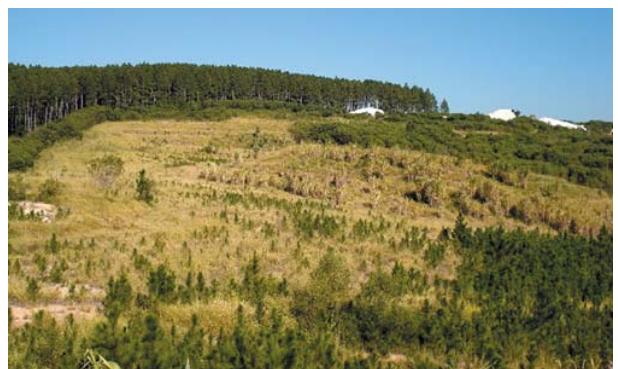
Figura 4 - Distribuição de solo orgânico, serrapilheira e semeadura de espécies de cobertura. Mesma área da Figura 3, em junho de 2007.

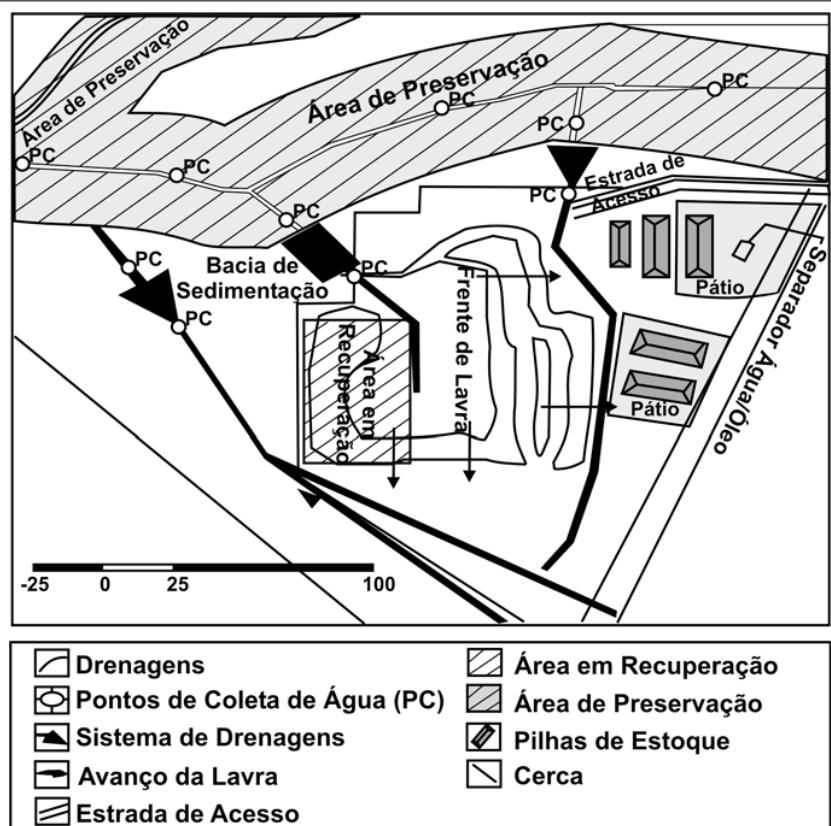
Figura 5 - Desenho esquemático da mina, salientando o sistema de drenagem e os pontos de coleta das amostras de água e a dinâmica da recuperação, onde as áreas em recuperação são a parte posterior ao avanço da lavra.
