Rem: Revista Escola de Minas, vol. 60, núm. 3, julio-septiembre, 2007, pp. 471-476

Comportamento geotécnico de rochas brandas na mina Córrego do Sítio, Santa Bárbara (MG)

(Geotechnical behavior of weak rocks in Córrego do Sítio mine, Santa Bárbara (MG))

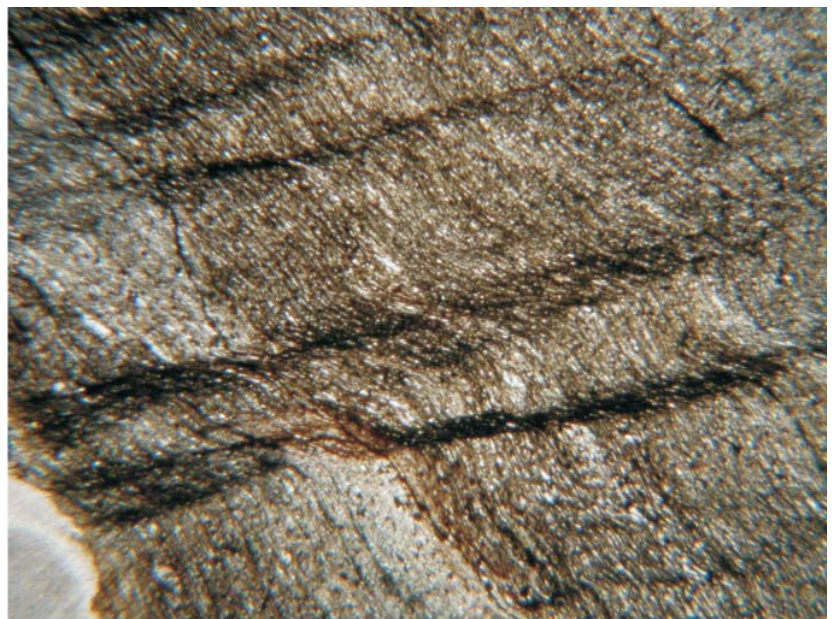
Figura 1 - Clivagem de crenulação (Cava Crista).

Interessante destacar a presença de clivagem de crenulação (foliação gerada sobre rocha metamórfica, normalmente rica em filossilicatos, micas, em decorrência de microdobras), na lâmina da Cava Crista. (Figura 1).

A superfície de crenulação, presente nas amostras ensaiadas da Cava Cristina, contribui para o aumento da resistência ao cisalhamento na superfície de xistosidade. Observa-se um padrão distinto com relação às áreas estudadas, enquanto que, na Cava Crista, verifica-se considerável estabilidade nos taludes. Na área da Cava Cachorro Bravo, o maciço é mais alterado que o da Cava Crista e os taludes apresentam rupturas de porte considerável.
