A eficácia das medidas de recuperação ambiental implantadas em minas de calcário para cimento

Rem: Revista Escola de Minas, vol. 63, núm. 2, abril-junio, 2010, pp. 371-378

(Effectiveness of environmental reclamation measures implemented in cement limestone mines)

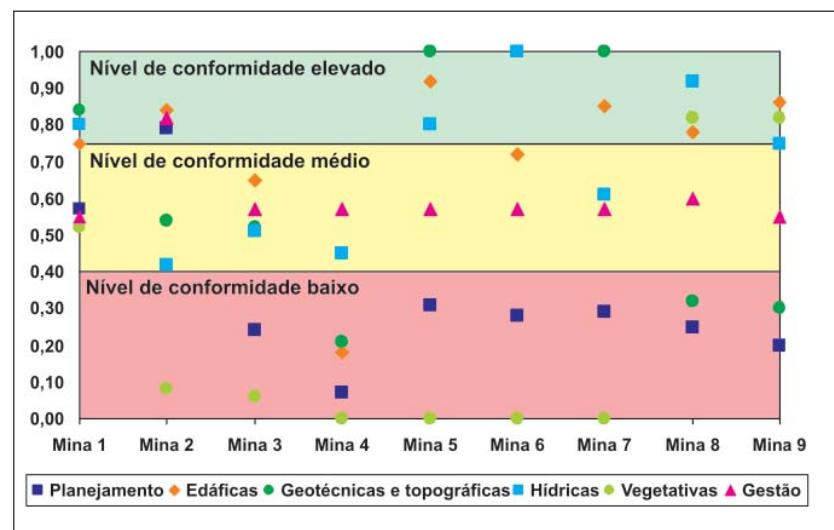
Figura 1 - Resultados da avaliação da eficácia das medidas de recuperação ambiental.

A metodologia foi aplicada em nove minas de calcário em funcionamento há vários anos ou mesmo décadas. Desta forma, as empresas tiveram que adaptar a gestão das minas à evolução da legislação ambiental. No momento dos trabalhos de campo, todas as minas tinham sistema de gestão ambiental certificado segundo os requisitos da norma NBR ISO 14.001:2004. Duas minas tiveram estudos de impacto ambiental preparados para projetos de expansão. Os índices e níveis de conformidade alcançados são mostrados na Figura 1.

Os resultados mostram que o grupo de práticas com menor desempenho é o de planejamento. As práticas operacionais indicam resultados mais satisfató-

rios, uma vez que, em seu conjunto, o nível elevado de conformidade foi obtido 17 vezes sobre um total de 36 (47%). Já o nível médio de conformidade foi obtido 9 vezes (25%) e o nível baixo foi obtido 10 vezes (27%). Finalmente, as práticas de gestão obtiveram, em sua maioria, classificação no nível médio de conformidade, sendo que, apenas na mina 2, as práticas de gestão alcançaram nível elevado de conformidade, tratando-se da mesma mina que atingiu esse nível para as práticas de planejamento. A mina 2, que obteve os melhores resultados para planejamento e gestão, diferencia-se das demais por ter sido recentemente submetida ao licenciamento ambiental (ano 2005), com vistas à sua expansão, tendo sido realizado um detalhado estudo de impacto ambiental.

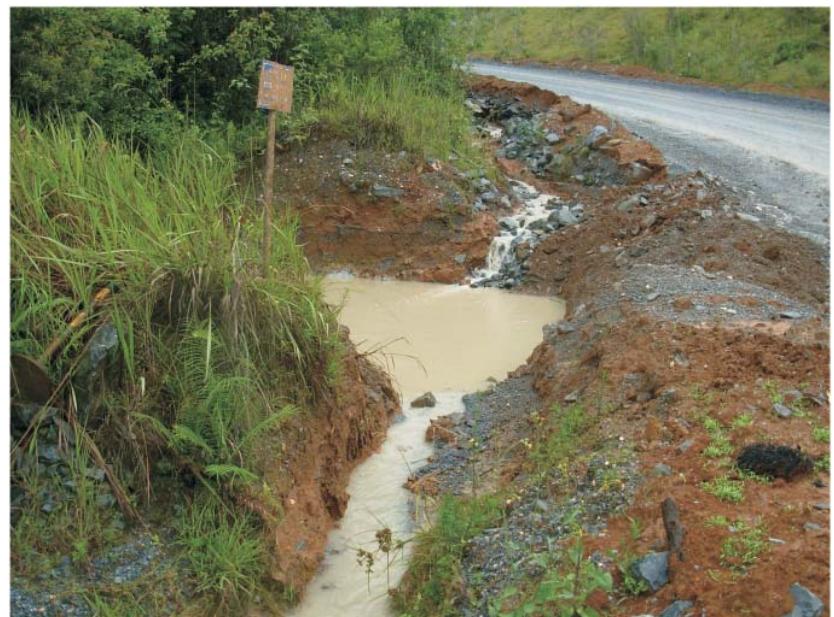
Figura 2 - Sistema de drenagem composto por canaletas e bacias de decantação escavadas ao longo das vias de acesso, para retenção de sedimentos provenientes dos pátios de estoquegem, áreas de apoio e vias de acesso (mina 9).

Quanto às práticas edáficas, relativas ao manejo do solo superficial, à prevenção e controle de contaminação do solo e ao controle dos processos de dinâmica superficial, seis das nove minas atingiram nível elevado de conformidade, duas atingiram o nível médio e uma foi classificada em baixo nível de conformidade. Observou-se que, em várias minas, tanques subterrâneos de combustível foram substituídos por tanques aéreos e que as instalações de apoio, como oficinas mecânicas e locais de abastecimento, foram modernizadas para evitar a contaminação do solo. Em todas as minas avaliadas, as vias internas de circulação foram implantadas, em quase sua totalidade, acompanhando as curvas de nível e são dotadas de sistema de drenagem composto por canaletas laterais, geralmente escavadas em solo, e por bacias de retenção de sedimentos. As Figuras 2 e 3 ilustram algumas boas práticas de manejo de solo.

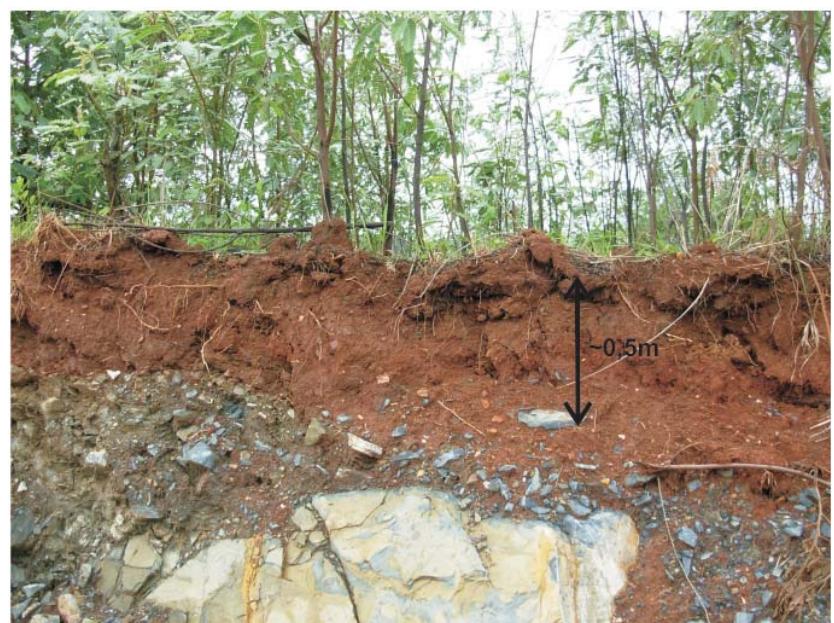
Figura 3 - Corte realizado em área recuperada para abertura de acesso, mostrando-se uma camada de argila colocada para recobrir estérreis e facilitar o crescimento da vegetação nativa. Com o desenvolvimento da vegetação, nota-se o enraizamento das plantas, o que melhora paulatinamente a qualidade do solo (mina 9).

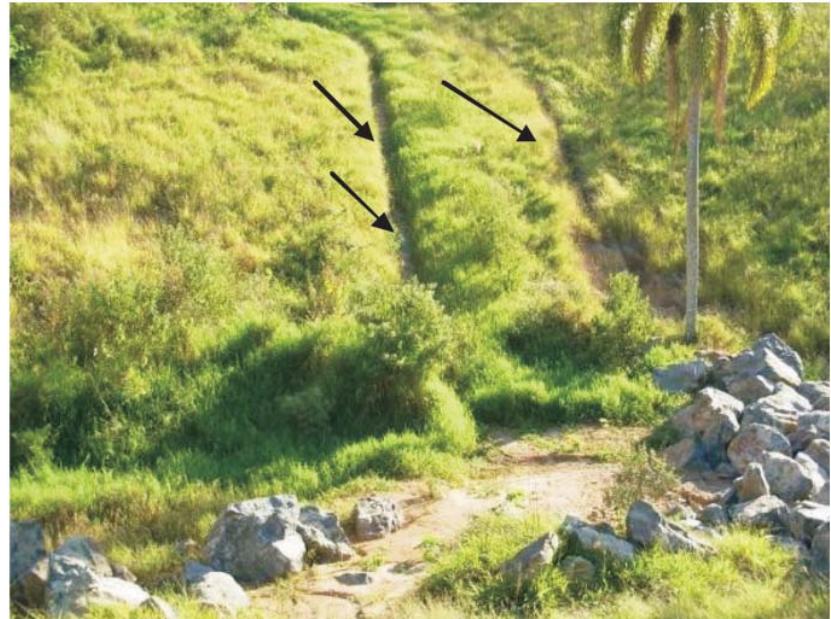
Figura 4 - Parte do sistema de drenagem da pilha de estéril da mina 2, observando-se canaletas revestidas de concreto e bacia de decantação com enrocamento para reduzir a velocidade do escoamento superficial.

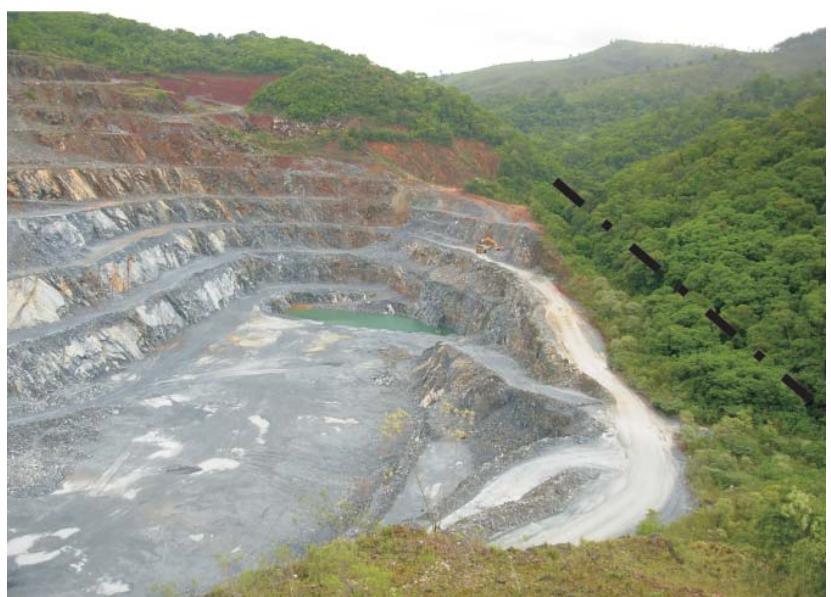
Figura 5 - Área de vegetação ciliar em vias de recuperação situada às margens de um córrego (indicado em preto) e previamente usada como pátio auxiliar da mina 9. Notar, à direita da foto, fragmento florestal integrante da reserva legal da propriedade.

As práticas relativas ao manejo de vegetação incluem aquelas utilizadas para a retirada da vegetação, para minimização do impacto visual e, principalmente, para o restabelecimento de vegetação em áreas degradadas. Entre as nove minas avaliadas, nota-se que seis atingiram o menor índice de conformidade, duas se enquadram no índice de conformidade alto e apenas uma obteve médio grau de conformidade. Esse resultado mostra que ainda são bastante deficientes, ou mesmo ausentes, as práticas relativas ao manejo de vegetação. A maioria das práticas relativas à remoção de vegetação não se aplica as minas estudadas. Uma boa prática vegetativa é exemplificada na Figura 5. Nessa mina, um pátio de armazenamento e uma pista interna foram deslocados da margem do córrego para permitir o restabelecimento de vegetação nativa.
