Tena Colunga, Arturo; Juárez Ángeles, Artemio; Salinas Vallejo, Víctor Hugo  
Resistencia y deformación de muros de mampostería combinada y confinada sujetos a cargas  
laterales

Revista de Ingeniería Sísmica, núm. 76, enero-junio, 2007, pp. 29-60

## **RESISTENCIA Y DEFORMACIÓN DE MUROS DE MAMPOSTERÍA COMBINADA Y CONFINADA SUJETOS A CARGAS LATERALES**

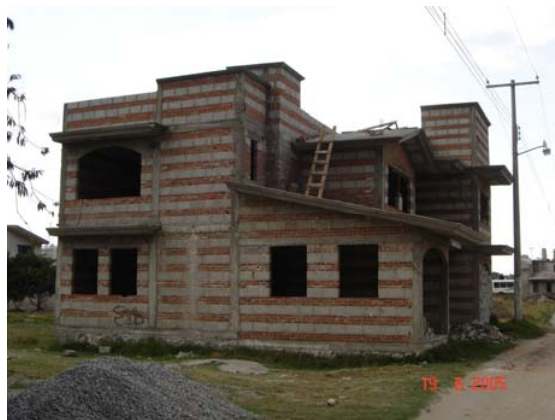
Figura 1. Mampostería combinada y confinada

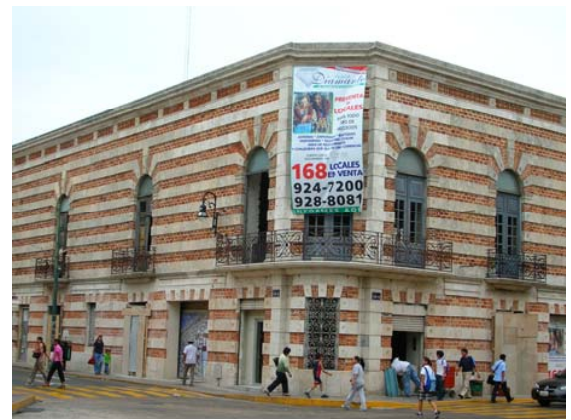
Figura 2. Estructura colonial en Mérida

Esta modalidad es de origen autóctono y tiene sus antecedentes en algunas construcciones coloniales donde se alternaban piedras naturales con ladrillos, como por ejemplo, el edificio que se muestra en la figura 2 y que forma parte del centro histórico de la ciudad de Mérida, Yucatán. Al parecer, esta modalidad se populariza en tiempos recientes principalmente por la iniciativa e inquietud de los habitantes de los estados de Puebla, Tlaxcala, Hidalgo, Oaxaca y Estado de México, quienes intentaron

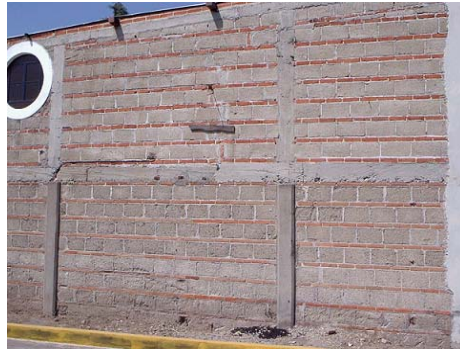
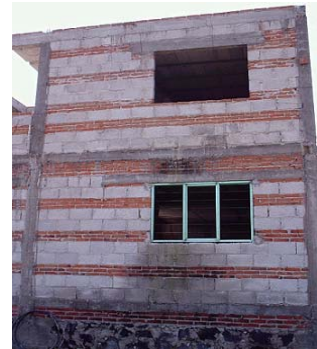
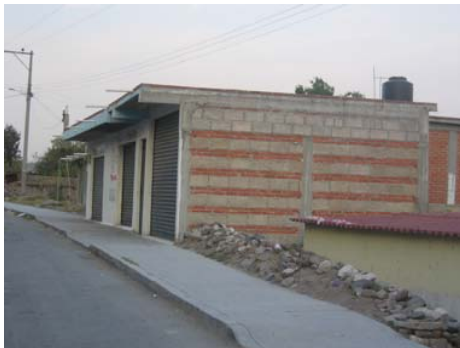
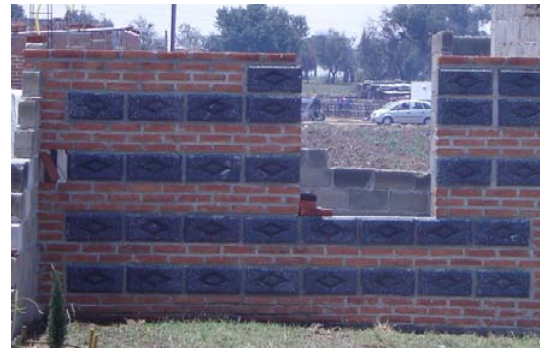
a) Una hilada de bloque por una de ladrillo

b) Dos hiladas de bloque por tres de ladrillo

c) Una hilada de bloque por dos de ladrillo

d) Uso de bloque de color diferente (negro)

Figura 3. Variantes de mampostería combinada

Existen variantes en el uso de esta mampostería, por lo que se pueden distinguir diferentes configuraciones en el arreglo de las hiladas y en el uso que se le está dando. La configuración más común observada en los lugares donde se está empleando se muestra en la figura 1, en la que se colocan tres hiladas de tabique de barro recocido por una hilada de bloque de concreto, debido en gran medida a la comodidad que el obrero tiene al pegar la mampostería, ya que la dimensión en altura de las hiladas de tabique corresponden aproximadamente a la altura del bloque. Entre las variantes se encuentran desde configuraciones donde se alterna una hilada de tabique con una hilada de bloque (figura 3a), hasta casos donde se alternan tres hiladas de bloque con tres de ladrillo. En la figura 3 se muestran las variantes más frecuentes en la configuración de la mampostería combinada. En algunos casos varía también el color del bloque, lo que les brinda una mejor apariencia estética (Juárez 2007).

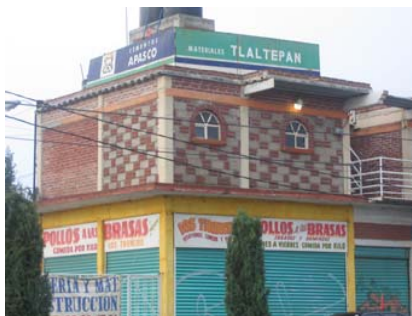
Figura 4. Mampostería combinada en arreglo “coursed Ashlar”

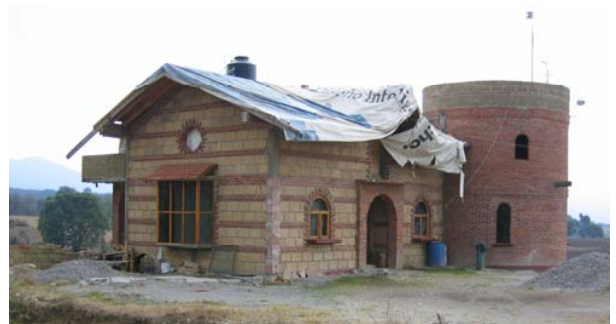
Figura 5. Mampostería combinada con adobe estabilizado y ladrillo rojo recocido

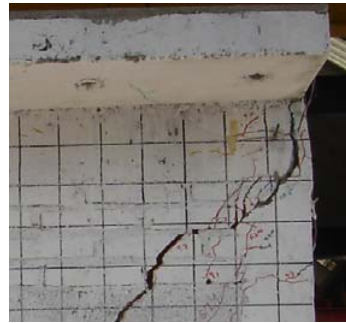
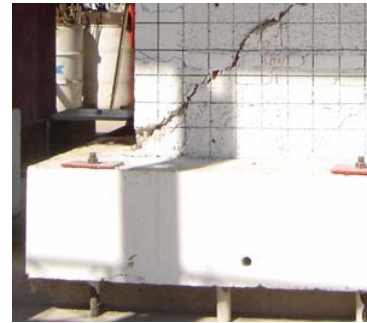
a) Grieta en castillo, extremo superior

b) Grieta en castillo, extremo inferior

Figura 22. Estado último de falla en los castillos del muro MCC-1

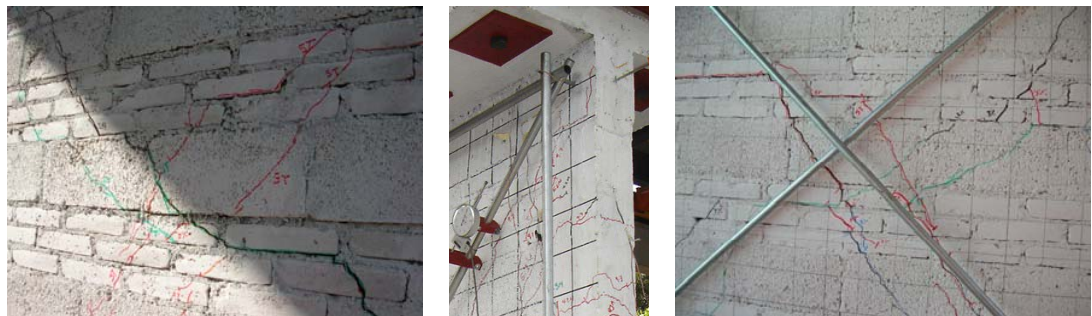
Figura 27. Daño observado para la distorsión de 0.003 propuesta para diseño
