Avaliação de Diferentes Compósitos na Resistência à Fratura de Núcleos de Preenchimento
Pesquisa Brasileira em Odontopediatria e Clínica Integrada, vol. 10, núm. 2, mayo-agosto, 2010, pp.
177-181

Avaliação de Diferentes Compósitos na Resistência à Fratura de Núcleos de Preenchimento

Evaluation of the Fracture Strength of Different Composites used for Core Buildup

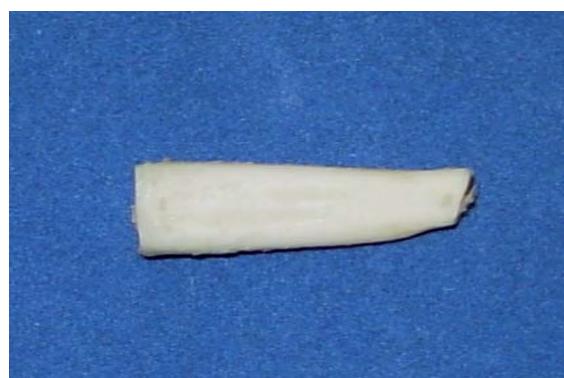
Figura 1. Espécime padronizado em 20mm.

com brocas do tipo largo nº5 com irrigação constante correspondente ao tamanho e calibre dos pinos de fibra de vidro nº 3 Reforpost (Angelus Ind. Prod. Odontológicos S/A, Londrina, PR, Brasil) (Figura 1).

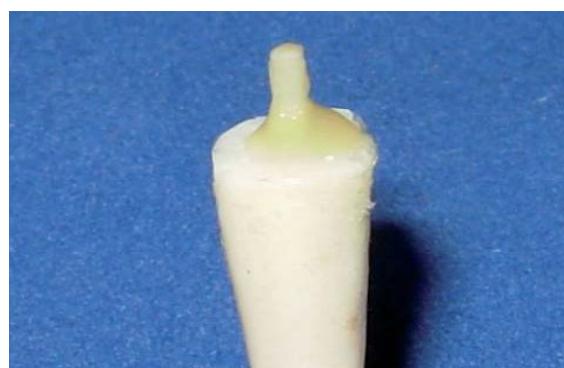
Depois disso, os pinos foram cimentados com cimento resinoso Enforce (Dentsply Ind. Com. Ltda, Petrópolis, RJ, Brasil), sendo 10mm de pino dentro da raiz, e 4mm externo a raiz, depois polimerizados por 30 segundos (Figura 2)
