Acta Ortopédica Brasileira, vol. 18, núm. 2, 2010, pp. 75-78

LESÕES ABDOMINAIS POR USO DO FIO GUIA EM ENSAIOS CIRÚRGICOS DO QUADRIL. ESTUDO EM CADÁVERES

ABDOMINAL INJURIES DUE TO THE USE OF GUIDE WIRE IN HIP SURGERY EXPERIMENTS. CADAVERIC STUDY

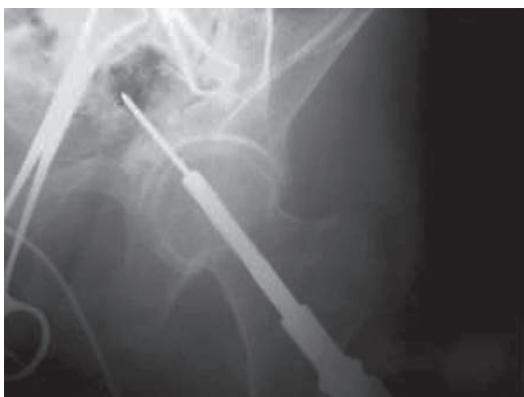
Figura 1 – Radiografia intra-operatória de utilização do tríplice alargador do DHS (135°), demonstrando a introdução inadvertida do fio guia além da placa quadrilátera do acetábulo.

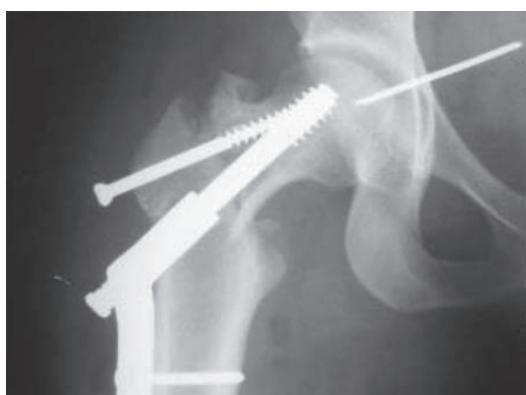
Figura 2 – Radiografia intra-operatória de fixação de fratura do fêmur proximal com uso do DHS (135°), demonstrando a introdução accidental de parte do fio guia além da placa quadrilátera,

à superfície articular da cabeça do fêmur e é obtida pelo correto posicionamento do fio guia. Esse posicionamento também é recomendado na utilização do PC, no qual a posição pode ser mais variável, dependendo da fratura a ser tratada. No entanto, o princípio de maior estabilidade da síntese deve ser sempre prioridade.⁵ Nos dois casos o posicionamento ideal do fio guia está sempre muito próximo a superfície articular da cabeça do fêmur.²⁻⁴ Assim, no ato de utilização do tríplice alargador, no DHS, ou com a utilização da broca canulada, no PC, o fio guia pode migrar para região central do acetábulo, pois ocorre uma necrose térmica do osso. Com isto, há uma obstrução mecânica do pertuito canulado dos instrumentais, travando o fio guia a estes e, muitas vezes, ultrapassando a placa quadrilátera e penetrando na pelve, principalmente em pacientes osteopênicos ou osteoporóticos. Isto pode ser confirmado ao controle radiográfico intra ou pós-operatório, através da visualização do fio guia na cavidade abdominal. (Figura 1) Em alguns casos pode também ocorrer o emprego incorreto da técnica cirúrgica, como pode ser observado na Figura 2.

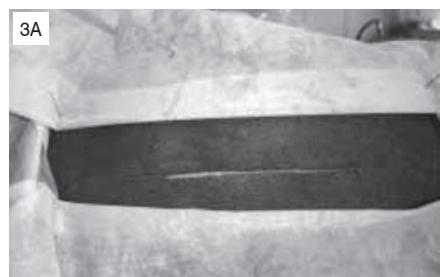
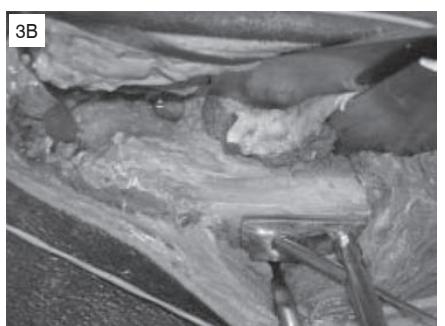
Figura 3 A, B – Via de acesso lateral no quadril, com visualização direta do colo femural e posicionamento do fio com guia angular.

Foram utilizados 18 quadris de cadáveres, todos de adultos com fratura do quadril ou bacia e sem história prévia de cirurgia abdominal. O conteúdo vesical foi esvaziado por punção direta. As vias de acesso foram empregadas, uma lateral ao quadril (3A) e outra mediana longitudinal estendida para a região pélvica. Até esta fez-se a dissecação abdominal e retro peritoneal na cavidade pélvica, até completa visualização da placa quadrilátera. A seguir realizou-se a manobra de Whitman, (tração, abdução e rotação interna) para simular o posicionamento no intra-operatório. Observou-se que o quadril estudado não possuía fratura fez-se a abdução e rotação interna e, em seguida, a introdução do fio de Steimann de 300 mm pela face lateral do fêmur com auxílio de um perfurador elétrico. Respeitou-se a angulação do guia de 135° e o colo femoral, como pode ser visto na Figura 3B até que o fio guia perfurasse a placa quadrilátera. Esta constatação foi realizada por meio da incisão mediana abdominal. (Figuras 4 e 5) A partir deste ponto fez-se a introdução do fio guia por mais 140 mm na mesma direção. O intestino delgado foi afastado devido à grande mobilidade “in vivo”, o que pode interferir nos resultados da fase intra-operatória. Esse procedimento permitiu a observação de todo o trajeto do fio guia e a descrição das lesões provocadas. Todas as medidas foram tomadas a partir da placa quadrilátera com a ajuda de paquímetro da marca Vonder, e os resultados expressos em milímetros, como pode ser visualizado na Tabela 1.

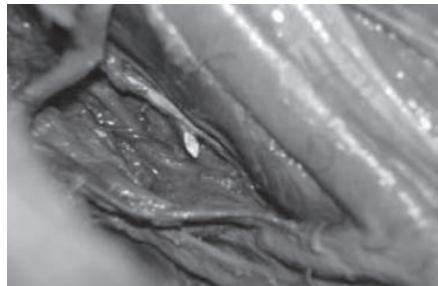
Figura 4 – Observação intra-abdominal de penetração do fio na placa quadrilátera e sua proximidade com nervo obturador esquerdo.

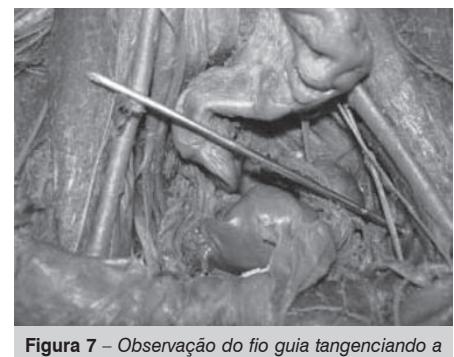
Figura 7 – Observação do fio guia tangenciando a artéria e veia ilíaca comum contralaterais ao quadril esquerdo.

tância média de 1.78mm à direita e 1.56mm à esquerda. Lesões das artérias e veias ilíacas comuns contra laterais ao quadril fixado não foram observadas, porém em oito (44%) quadris o fio guia tangenciou estas estruturas em uma distância média de 117.7mm à direita e 117.0mm à esquerda. (Figura 7) Esses valores podem ser visualizados na Tabela 1.
