Rogontino, Francesco; López, Javier; Martínez, Edson; Scola, Salvador
Evaluación del poliestireno expandido con mortero de cemento expuesto al fuego
Revista INGENIERÍA UC, vol. 24, núm. 1, enero-abril, 2017, pp. 22-27
Universidad de Carabobo
Carabobo, Venezuela

Evaluation of expanded polystyrene with cement mortar covering under fire exposition

Evaluación del poliestireno expandido con mortero de cemento expuesto al fuego

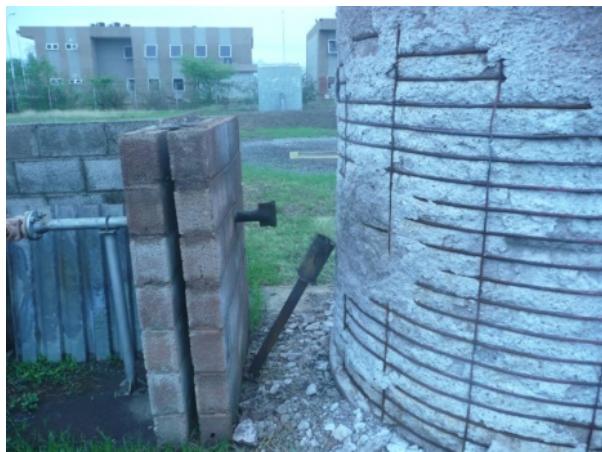
Figura 1: Simulador Uno.

Ensayo de exposición al fuego. los ensayos fueron realizados en el Campo de Prueba de la Estación Central del Cuerpo de Bomberos de Valencia. El ensayo consistió en la exposición de las probetas con ambos revestimientos a dos formas de incidencia al fuego, la directa y a una envolvente, utilizando simuladores (ver figuras 1 y 2), cuya fuente de combustible es gas metano, por un lapso de tiempo de 25 minutos para cada ensayo, tiempo recomendado por el personal de la estación debido a que este es el tiempo promedio requerido para el arribo al sitio de ocurrencia de un incendio y su eventual control.

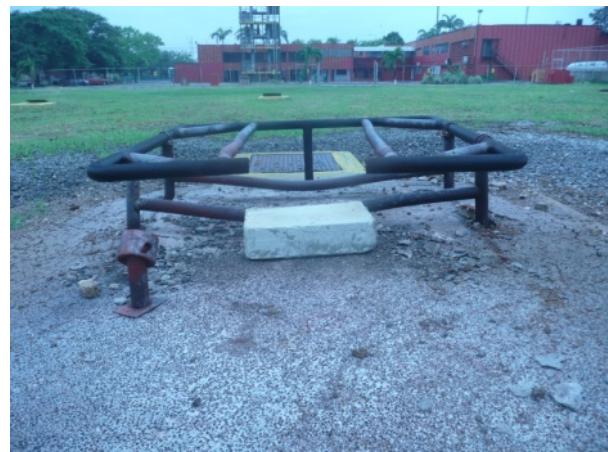
Figura 2: Simulador Dos.

Para el estudio de la exposición a la envolvente, se utilizó el Simulador 2, ubicando las muestras en el suelo, a una distancia muy cercana a las zonas de escape de las llamas, de igual manera se utilizó una presión de gas metano de 20 psi, originando la

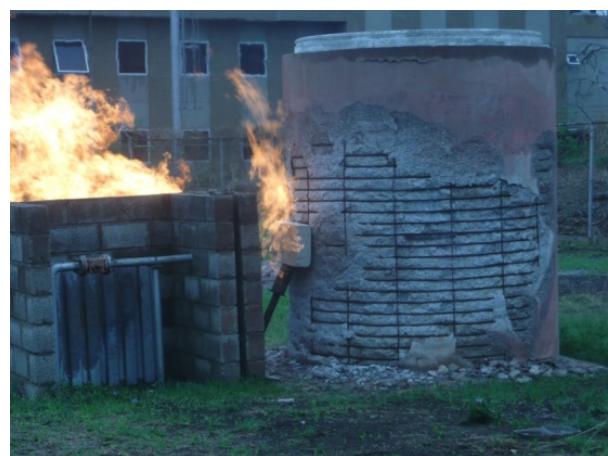
De cada tipo de revestimiento se colocaron 3 probetas en el simulador uno, tal y como se muestra en la figura 3, para lo cual se utilizó una base metálica, utilizando una presión de gas metano de 20 psi, para luego inducir la llama haciendo uso de una chispa externa, controlando el tiempo establecido mediante la utilización de un cronómetro.

Figura 3: Realización de ensayo en Simulador Uno.

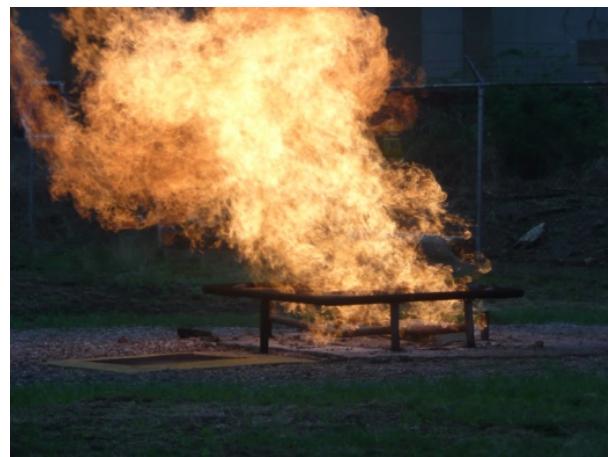
llama gracias a la utilización de una chispa externa, ver figura 4.

Figura 4: Realización de ensayo en Simulador Dos.

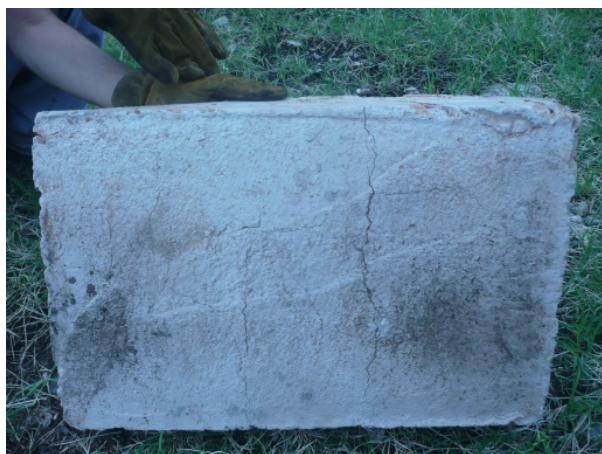
Figura 5: Muestra Tres (3).

En todas las muestras analizadas, se evidencio agrietamiento, siendo más notorio en las muestras con recubrimiento de mortero. El total de las muestras analizadas presentó una coloración rosácea en su superficie, y algunas de ellas presentaron ennegrecimiento en el mortero. Tal como se muestra en las figuras 5 y 6.

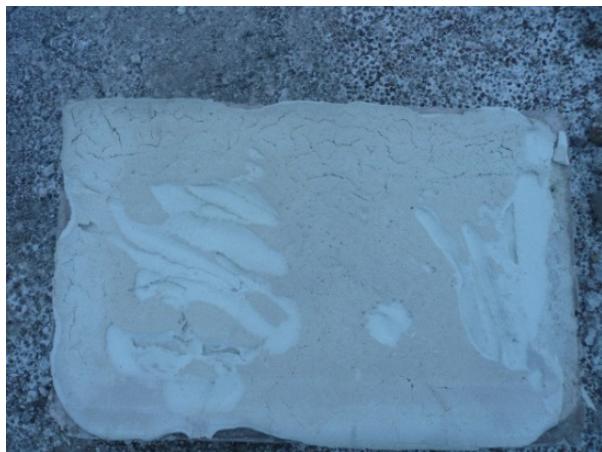
Figura 7: Muestra 10.

desprendieron al momento de realizar el ensayo producto de la posición en sí de las muestras. Una vez culminada la prueba, se encontró que la muestra número 10 (ver figura 7), al momento de procurar retirar la baldosa agrietada, esta se desprendió por completo, restando solo el material adherente en la muestra, mientras que al momento de hacer lo propio para la muestra número 11 (ver figura 8), solo se pudo retirar una pequeña parte.

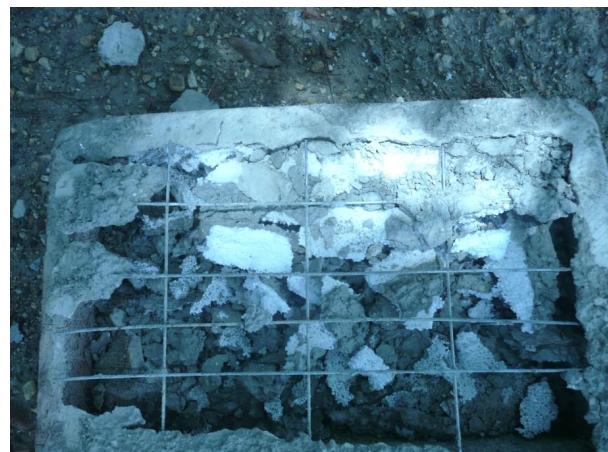
ambos simuladores y para todos los recubrimientos se obtuvo degradación total del poliestireno expandido, a excepción de la muestra número cinco (5), correspondiente al Simulador Uno y, cuyo revestimiento correspondía a baldosa, en cuyo caso la muestra sufrió degradación parcial conservándose parte del material en su interior (ver figura 9).

Figura 9: Muestra cinco (5), remanente del poliestireno expandido.
