Patología de la construcción grietas y fisuras en obras de hormigón ; origen y prevención

Ciencia y Sociedad, vol. 29, núm. 1, enero.marzo, 2004, pp. 72-114

**PATOLOGÍA DE LA CONSTRUCCIÓN. GRIETAS
Y FISURAS EN OBRAS DE HORMIGÓN. ORIGEN Y
PREVENCIÓN**

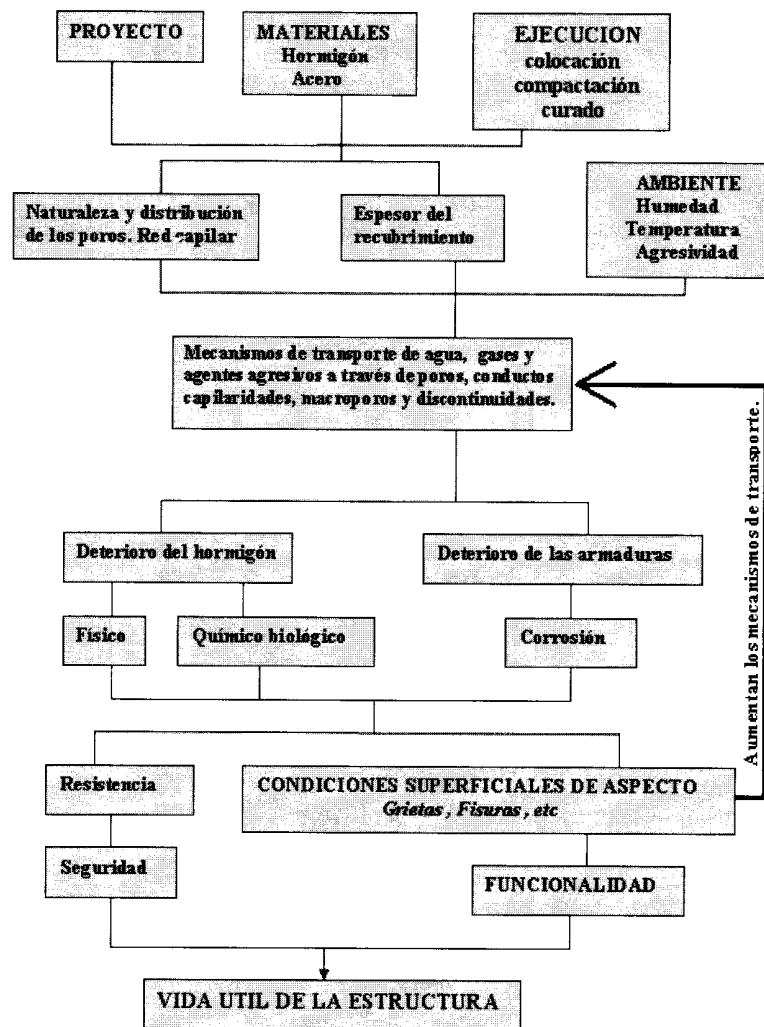
Factores que influyen en la durabilidad de una estructura de hormigón armado

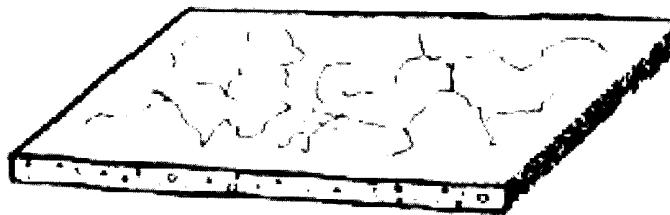
- Aparecen en las primeras horas (de 1 a 10 horas) y se manifiestan en grupos.
- Son más frecuentes y mayores cuando la condición climática favorece a una más rápida evaporación superficial (temperatura, viento y humedad).
- Estas fisuras no atraviesan las piedras, sino que las rodean.
- En general, no presentan peligro estructural, es decir, no afectan la capacidad resistente del elemento.
- Si el elemento tiene espesor uniforme estas fisuras son de trazado corto, sin direcciones preferentes y generalmente se distribuyen al azar.

Fisuras de contracción plástica

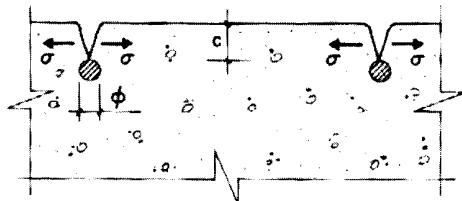
En cuanto al refuerzo superficial, las fisuras serán mayores a medida que el *recubrimiento sea menor, el diámetro de la varilla sea mayor y el hormigón presente mas revestimiento (mezcla mas fluida)*.

- Bajos recubrimientos
- Excesivos diámetros
- Mezcla fluida

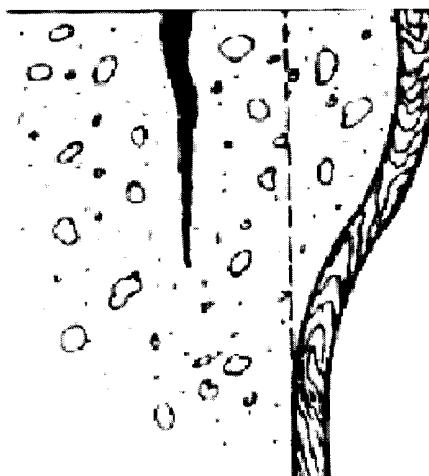
Grieta ocasionada por el desplazamiento del encofrado en muros

Por otro lado, la presión que ejerce el hormigón fresco sobre los *encofrados o el suelo* hacen que estos se deformen cuando no están debidamente apuntalados o compactados respectivamente causando asentamientos plásticos adicionales con la consecuente aparición de fisuras.

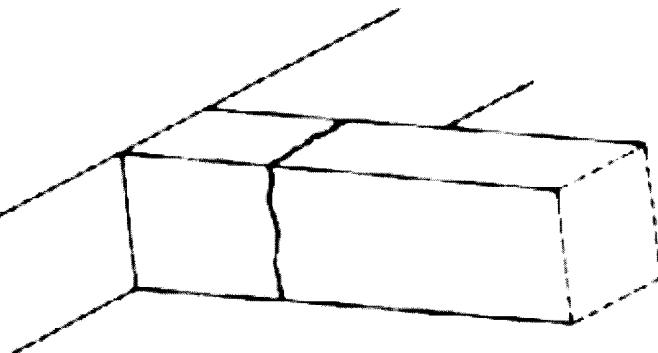
Fisura de contracción por secado en vigas

En elementos lineales como vigas largas y empotradas en sus extremos, las fisuras se presentan con trazados perpendiculares al eje de la pieza y a mitad de la luz (ayudada por la flexión provocada por las cargas).

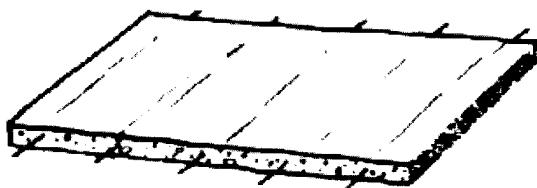
Fisuras de contracción por secado en losas trabajando en una dirección.

En losas trabajando en dos direcciones las fisuras tienden a ser diagonales, mientras que en una dirección será perpendicular al eje del elemento y son de anchura pequeña y constante.

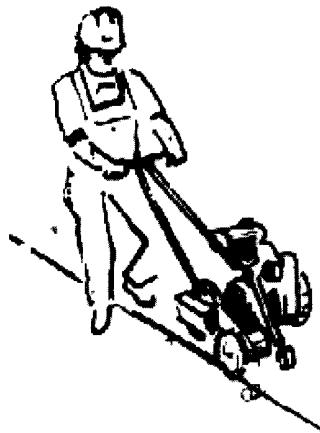
Grieta artificial perfectamente trazada en el pavimento de hormigón utilizando sierra de corte, debiendo realizarse entre las 24 y las 36 horas después del vaciado. Trazada las juntas, se rellenan con silicona o mastic para evitar la entrada de cualquier material y la filtración de agua.

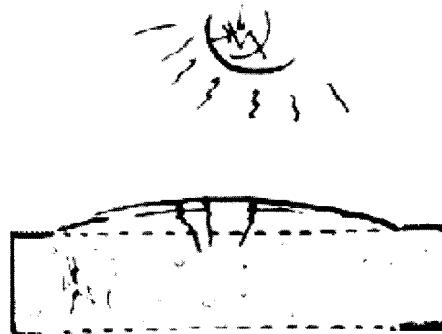
De forma similar a lo indicado en las retracciones, la fisuración se producirá en el momento en que el valor de dilatación sea igual a la relación entre la tensión de rotura del material a compresión y su módulo de deformación. Las fisuras debido a las dilataciones térmicas son mucho menos frecuentes que las debidas a la retracción, ya que la resistencia a la compresión es mucho mayor que a la tracción.

Fisuras causadas por la dilatación térmica

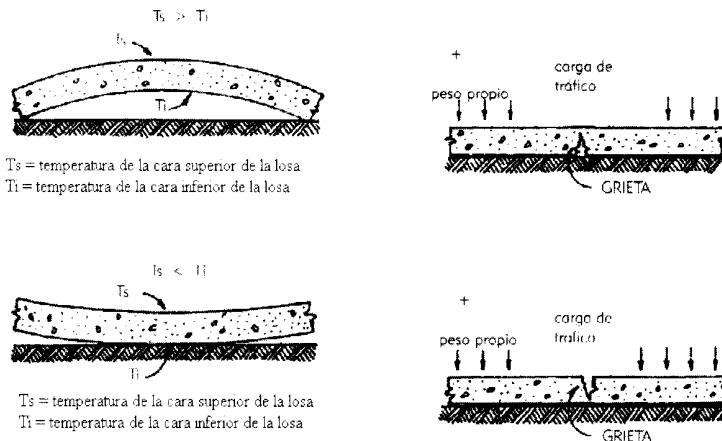
Los pavimentos de hormigón son muy susceptibles también a los gradientes de temperatura causando el alabeo, el peso propio de la losa y la carga de tránsito tienden a impedir esa deformación produciendo esfuerzos de tracción en la cara cóncava produciendo la fisura.

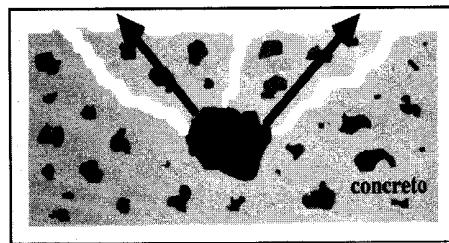
Al acero rodearse de óxido produce una expansión provocando fisuras y, más tarde, el desprendimiento del hormigón circundante.

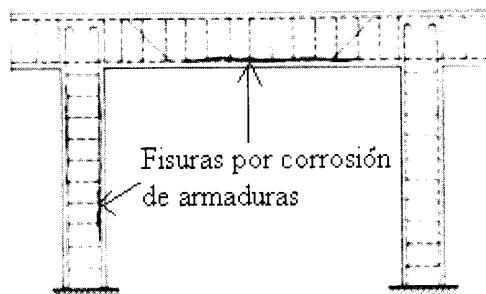
Las fisuras por corrosión tienen un trazado paralelo al acero afectado y es frecuente que aparezcan manchas de óxido a lo largo del mismo trazado. Es por ello que una fisura con esta característica debe ser inmediatamente atendida. Si esta se detecta a tiempo es posible salvar la estructura. Para ello se debe identificar la causa de la corrosión y suprimirla para que no actúe de nuevo. Luego eliminar los recubrimientos dañados, cepillar las varillas para suprimir todo resto de óxido y reparar sellando con recubrimientos a base de epóxicos o cementos especiales para el caso.

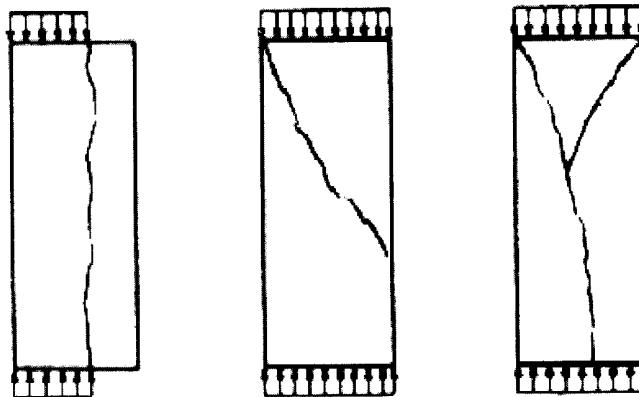
Si no existe rozamiento alguno entre las caras de la probeta y los platos de la prensa (muy difícil de lograr) la compresión pura ejercida la rompe produciendo fisuras paralelas a la dirección del esfuerzo. Si hay rozamiento, el esquema de fisuración cambia según muestra.

Fisuras en compresión en elementos esbeltos.

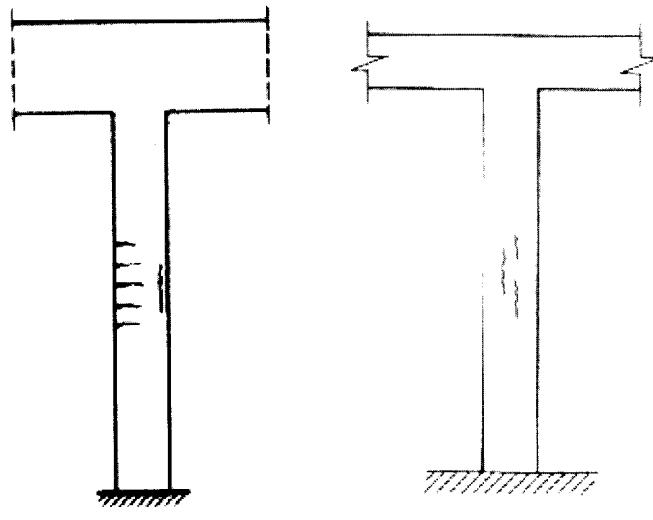
Fisura indicativa de inminente pandeo Fisura indicativa de inminente colapso por compresión

Una fisuración peligrosa de servicio en elementos esbeltas a compresión se manifiesta en pequeñas grietas finas y juntas a mitad del elemento significando que el pandeo esta a punto de ocurrir. En general cuando se observan fisuras verticales en columnas es signo de colapso inminente por aplastamiento del hormigón.

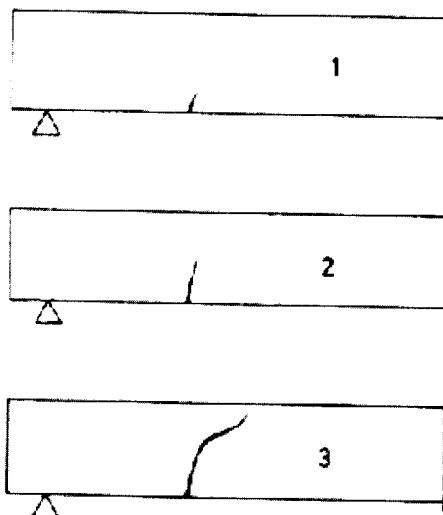
Progresión de fisura de flexión

Las fisuras de flexión pueden corresponder a flexión pura o combinada con otros esfuerzos, principalmente el cortante. En vigas, la fisura se inicia en la armadura, progresá en vertical a la fibra neutra y se curva al final buscando la aplicación de la carga y deteniéndose hasta alcanzar la zona comprimida. Estas fisuras avisan con mucho tiempo, aparecen varias y muy juntas; son perpendiculares al eje del elemento y se inclinan

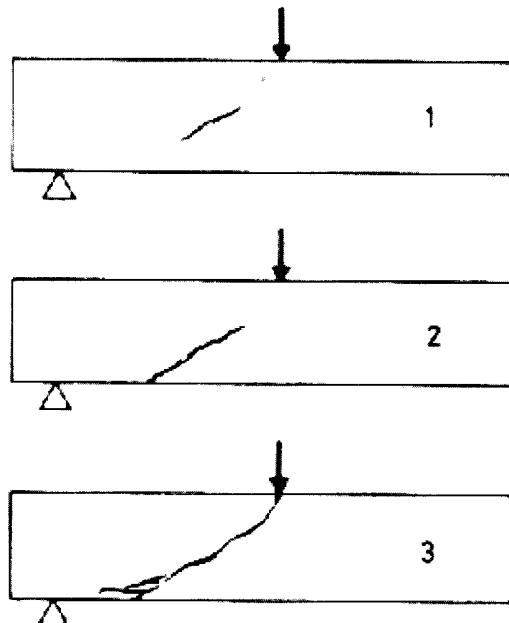
Progresión de fisura de cortante

Las *fisuras de cortante* se destacan por su trazado a 45° , en vigas, pueden comenzar en el alma, progresar hasta el refuerzo longitudinal llegando luego hasta la carga dividiendo en dos partes el elemento. Este proceso puede ser muy rápido, incluso instantáneo. De ahí su peligrosidad.

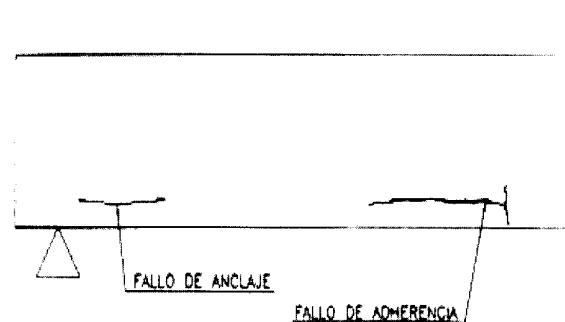
Los fallos de *adherencia-anclaje* se manifiestan mediante fisuras localizadas, paralelas al refuerzo longitudinal, aunque su trazado no es continuo, a diferencia con las de oxidación o corrosión donde las fisuras si continúan a lo largo de las barras de acero.

Los fallos de anclaje son extraordinariamente peligrosos, pues la varilla de acero se desliza y pierde eficacia, por lo que este tipo de fisura puede ser indicativo de una inminente y súbita rotura. Es por ello que al proyectar debemos ser generosos con las longitudes de solapes entre barras, así como la conformación y tamaño de los bastones y demás elementos de anclaje.

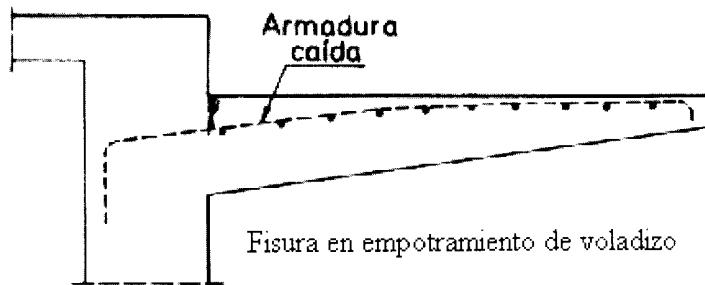
Las caídas o *desplazamientos de las armaduras principales* durante el hormigonado originan fisuras en los lugares donde esfuerzos de tracción no son tomados por el acero.

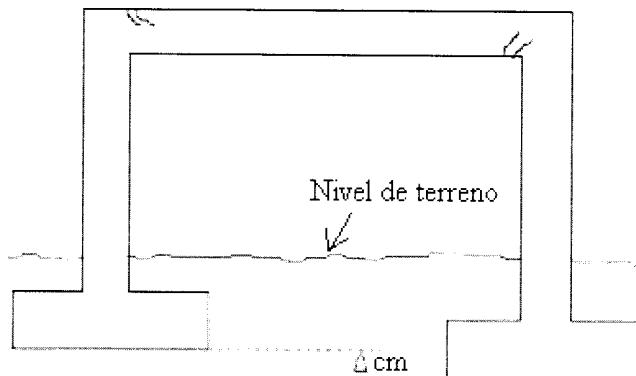
Fisuras originadas por asentamiento diferencial

Principalmente en los casos de estructuras aporticadas, cuando el terreno que sustenta una de las zapatillas cede y la contigua no, se produce el peligroso *asentamiento diferencial* trayendo como consecuencia incrementos notables de los esfuerzos en las vigas de enlace superior del pórtico con la in-

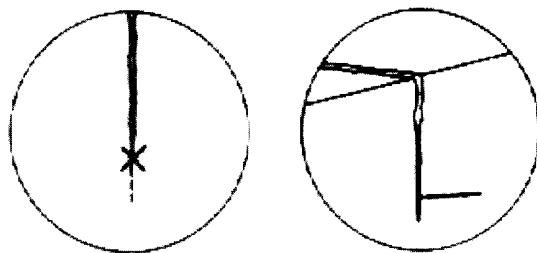
Métodos empíricos para determinar la progresión de una fisura.

El primero consiste en marcar con una cruz el extremo de la fisura para poder comprobar si esta progresiona. Otro es el encajar la punta de una aguja en la hendidura, si esta cae es que se ensancha.

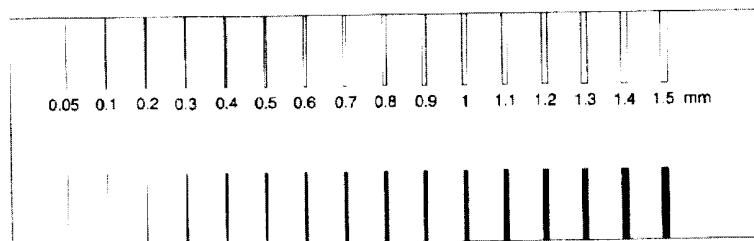
Para medir anchos de fisuras se utilizan escalas preparadas al efecto como la mostrada que se desliza de izquierda a derecha contra la fisura hasta hacerla coincidir.

Escala para medir anchos de fisuras

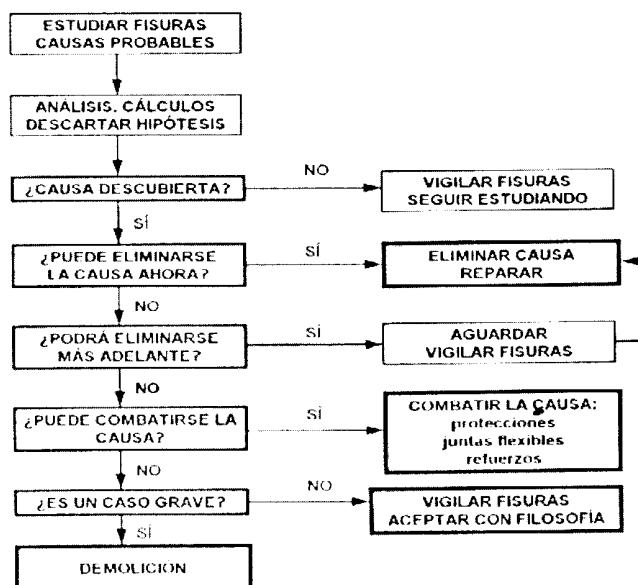
Proceso de actuación en caso de fisuración.
