Guillén Valencia, Lidia; Ramón García, Aurelio
Valoración de la Infraestructura de los Edificios Religiosos para el Turismo Accesible en
Villahermosa, Tabasco, México
PASOS. Revista de Turismo y Patrimonio Cultural, vol. 13, núm. 3, mayo-agosto, 2015,
pp. 491-508
Universidad de La Laguna
El Sauzal (Tenerife), España

Valoración de la infraestructura de los edificios religiosos para el turismo accesible en Villahermosa, Tabasco, México

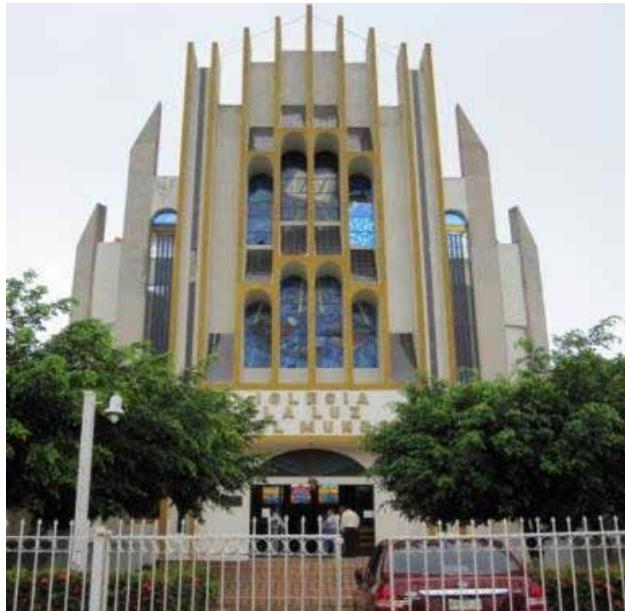
Figura 1. Templo Luz del Mundo

Este templo fue construido el 6 de abril de 1926, por Aarón Joaquín González. Y posee las siguientes características: Las columnas muy altas representa la verdad, el color dorado simboliza la luz que su Dios para el mundo. La puerta de la entrada principal es ancha, también tiene puertas laterales pero son angostas, las ventanas son de arcos de un metro aproximadamente son de color dorado. Los asistentes se sientan en bancas y está muy iluminado por dentro, el piso es de mosaico y cuenta con baño que se localiza detrás del templo.

El templo la Luz del Mundo (22 puntos) no cuenta con estacionamiento lo que trae como consecuencia poner en peligro la integridad física de los visitantes o turistas, ya que hacen uso de las vías principales para el ascenso y descenso. Tampoco cuenta con sala de reuniones, accesorios, barandales y pasamanos, éstos últimos ponen en riesgo a todas las personas que requieren del servicio de las escaleras. Y pese a tener salón de cultos, carece de butacas móviles, de lugares señalizados cerca del púlpito para personas con capacidades diferentes y los espacios no están libres de obstáculos. Además, los andadores son estrechos, no hay uniformidad en sus superficies (muy accidentadas) y la pendiente de las rampas es mayor a lo indicado (25%) y son muy estrechas.

En el caso de los higiénicos las rutas de acceso no están señalizadas y las pendientes hacia las coladeras no tienen las medidas adecuadas. No obstante, los accesos exteriores, escaleras, circulaciones, inodoro y lavabo son los criterios antropométricos que parcialmente cumplen con la normativa.

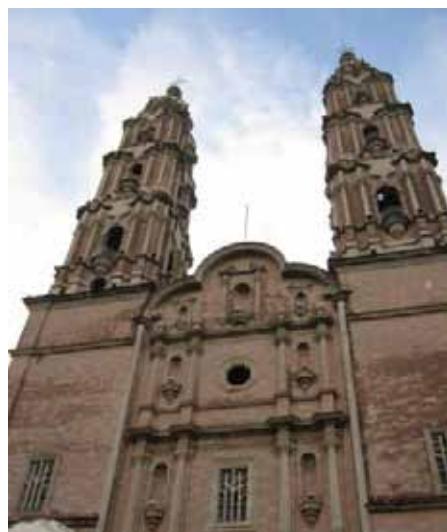
Figura 2. Catedral del Señor de Tabasco

Esta catedral fue construida en 1775, posteriormente en 1945 fue remodelada por el obispo José de Jesús del Valle y Navarro y se concluyó en 1990. Cuenta con las siguientes características: Dos imponentes y altas torres, su fachada tiene un estilo barroco sobrio con tres cuerpos y un remate a manera de cúpula; en el altar mayor se encuentra una gran cruz de bronce y una imagen de Cristo de pie, conocido como el “Señor de Tabasco”. El 11 de mayo de 1990, la catedral fue consagrada y bendecida por SS. Juan Pablo II en misa solemne, durante su visita a la ciudad de Villahermosa.

Los templos que cumplen parcialmente son los que representan deficiencias o no están adecuados a lo establecido por Gutiérrez y Buenfil (2005). Tal es el caso del La Catedral del Señor de Tabasco (21 puntos) que no tiene sala de reuniones, accesorios, barandales y pasamanos. A pesar de que cuenta con andadores estos son estrechos, sus superficies no son uniformes y sus pendientes son mayores a lo indicado lo cual representa un riesgo para cualquier turista. El salón de cultos carece de butacas móviles, no hay áreas específicas marcadas para los turistas con capacidades diferentes y las salidas de emergencias no se encuentran próximas a los accesos.

Con respecto al criterio de higiénicos, éste carece de alarmas visuales, sonoras y barras de apoyo sujetas a los muros y el ancho del camino es menor a 1.2m. Asimismo, presenta deficiencias en el criterio de inodoro y lavabo debido a que las puertas no son plegables (no tienen el ancho correspondiente), no hay espejo y los manerales no son de brazo o palanca y se encuentran deteriorados. Aunque cuenta con accesos exteriores, rampas, escaleras, circulaciones y estacionamiento éstos no están adecuados de acuerdo al manual de accesibilidad.

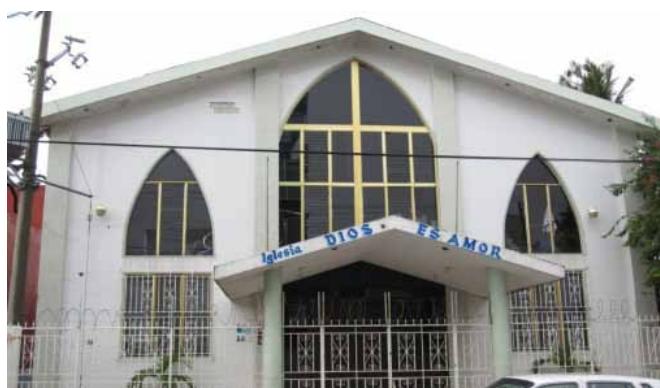
Figura 3. Templo Bautista.

El tercer templo fue Dios es Amor (figura 3) su denominación es Bautista. Situado en la Calle Ernesto Malda entre Hidalgo y Reforma de la Colonia Rovirosa. El pastor es Salvador Ramos García. Este centro religioso fue construido el 31 de marzo de 1984 por Josué Santos Contreras. Las características del templo son las siguientes: el acceso de la entrada principal tiene varios escalones, la puerta principal es amplia, el piso es de mosaico, los pasillos son anchos, las bancas están separadas a medio metro una de la otra, tiene buena iluminación, el baño cuenta con accesorios y en buen estado.

El templo Bautista (27 puntos) carece de estacionamiento y sala de reuniones. Cuenta con barandales y pasamanos pero son rústicos y no permiten el deslizamiento adecuado de manos. Los andadores no tienen cambios de texturas en los pavimentos, son estrechos e irregulares. El salón de cultos carece de butacas móviles y los lugares para las personas con habilidades diferentes no se localizan próximos a los accesos ni a la salida de emergencia. Los higiénicos no tienen rutas de accesos señalizados, ni barras de apoyo sujetas a los muros y los manerales hidráulicos no son de palanca o brazo. Los criterios que cumplen de acuerdo al manual de accesibilidad son los accesos exteriores, lavabos, inodoro, circulaciones, accesorios, rampas y escaleras.

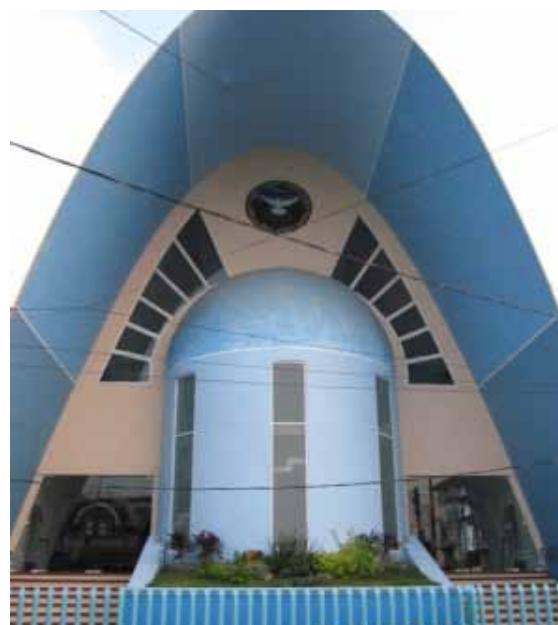
Figura 4. Templo presbiterian

El cuarto templo (figura 4) visitado fue el de Nueva Jerusalén, antes “Espíritu Santo” con denominación presbiteriana ubicado en Avenida Zaragoza esquina Morelos, en la colonia Centro. Su representante es Alfonso de la Cruz Guzmán. Este templo fue construido por los Presbíteros Salomón Díaz, Eligio N. Granados, Mariano Olivera y el Profesor Pompeyo Morales. La obra se inició en 1952 y se concluyó en 1971 debido a que fue construido por etapas. Este templo cuenta con una puerta plegable ancha, el acceso a la entrada tiene muchos escalones, no cuenta con estacionamiento, los pasillos son muy estrechos, cuenta con bancas y baño.

El templo Presbiteriano (28 puntos) no tiene circulaciones, estacionamiento y sala de reuniones. Aun así, tiene criterios que satisfacen las necesidades de los turistas, como son escaleras, higiénicos, inodoro, lavabo, barandales y pasamanos que cumplen de manera satisfactoria. Hay otros criterios que carecen de accesibilidad como es el caso del acceso exterior, ya que no cuenta con señalización en las entradas, el área de aproximación no está libre de obstáculos y tiene muchos escalones lo que no facilita el libre acceso.

La rampas no tienen la longitud mínima de 1.22 m. Los andadores cuentan con pavimento antiderrapantes. Sin embargo, acumulan agua, las juntas y rejillas no tienen la separación de 13 mm, los accesorios no están instalados por debajo 1.2 m de altura. Los andadores no tienen el ancho mínimo de 1.5 m y no tienen cambios de textura en los pavimentos, el salón de cultos carece de butacas móviles, los accesorios no están adecuados a la normatividad antropométrica.

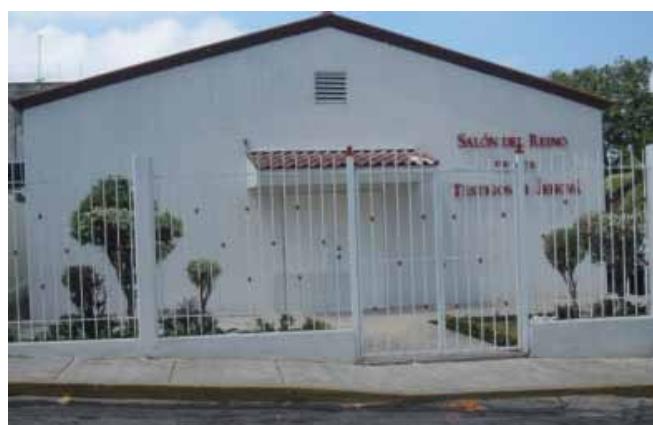
Figura 5. Templo Testigos de Jehová

El quinto templo fue el Salón del reino de los Testigos de Jehová (figura 5) su denominación es Testigos de Jehová, localizado en la Calle Matilde Pérez Frías 419 en la Colonia Tierra Colorada, el representante es Mauricio Custodio Hernández. Todos los templos de los Testigos de Jehová se caracterizan por tener el mismo diseño, lo único que varía es el color que puede ser dorado, rojo o azul. La peculiaridad de esta religión que los hace diferente de las otras religiones es que para la construcción de sus centros religiosos, ellos mismos son los arquitectos e ingenieros. Este templo cuenta con las siguientes características: Tiene dos accesos una frontal y el otro lateral, una puerta es amplia y la otra es angosta, sus ventiladores son de techo, tiene buena iluminación, el piso es de mosaico, sus sillas son plegables, los pasillos son amplios y el cuentan con sanitario.

El templo de los Testigos de Jehová (30 puntos). A pesar de no contar con el criterio de estacionamiento y sala de reuniones, si cumple con las características que debe tener el acceso exterior como es señalización en las entradas, claro mínimo de 90 cm, área de aproximación libres de obstáculos, las escaleras son firmes con antideslizantes, la arista es redondeada, los andadores tienen el ancho correspondiente y el piso es uniforme. El inodoro cuenta con la altura adecuada y tiene barras de apoyo para el soporte del turista, el lavabo tiene el lavamanos de 76 cm como lo establece el manual y los manerales son de palanca. Por último, los accesorios están instalados adecuadamente para todos los usuarios.

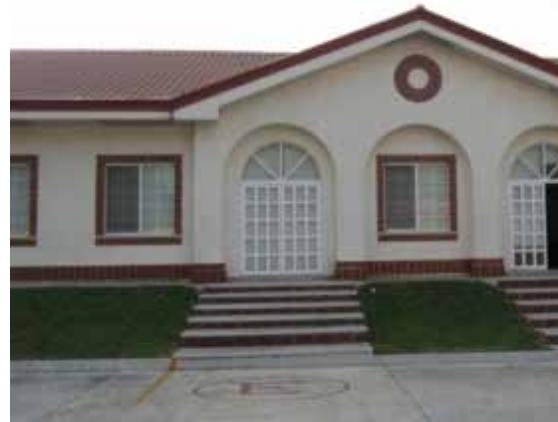
Figura 6. Templo Jesucristo de los Santos de los Últimos Días

El sexto templo visitado fue la estaca de Jesucristo de los Santos de los Últimos Días (figura 6) su denominación es Mormones, este templo se localiza en el Velódromo de la Ciudad Deportiva no. 206, el representante de la estaca es José Fernando Chiu Jiménez; su profeta es desde 1827 José Smith. Este templo tiene un diseño único debido a que todos los proyectos son diferentes. La similitud con los otros centros religiosos es que debe incluir la torre y el color que los representa como tales. Este templo tiene los accesos exteriores y las entradas principales anchas, cuenta con estacionamiento, andadores, baños, áreas para todo tipo de actividades, en la parte interior del templo está climatizado piso de mosaico, sillas plegables muy cómodas.

El templo Jesucristo de los Santos de los Últimos Días (38 puntos) cumple satisfactoriamente con los trece criterios los cuales están apegados a los lineamientos del manual de accesibilidad. Los accesos exteriores tienen señalización en las entradas con cambios de texturas en el piso, las escaleras son firmes, antideslizantes con las aristas redondeadas, las rampas tienen inclinación adecuada y son antideslizantes. Las circulaciones y los andadores tienen superficies uniformes y anchas con piso antideslizante; esto propicia el libre y seguro acceso de los turistas.

El estacionamiento cuenta con cajones de 3.8 m de ancho x 5 m de largo, señalización en piso, topes, franjas de circulación, señales de poste, rampas con pendiente máxima 6% y su pavimento es antideslizante. El salón de cultos y la sala de reuniones tienen butacas móviles con lugares para personas en sillas de rueda, las circulaciones están libres de obstáculos y hay señalización cerca del púlpito para personas sordas y débiles visuales. Los higiénicos tienen rutas de accesos señalizadas, las puertas son plegables, el piso es antideslizante, los lavabos están a una altura de 80 cm, los manejadores son de palanca y el espejo tiene inclinación de 10 grados, las barras de apoyo sujetas a los muros son de 38 mm de diámetro, el inodoro tiene altura de 45 cm, la pendiente hacia las coladeras es de 2% y los accesorios eléctricos están instalados a 80 cm. Por último, los barandales y pasamanos están adecuados a la normatividad antropométrica establecida por Gutiérrez y Buenfil (2005).

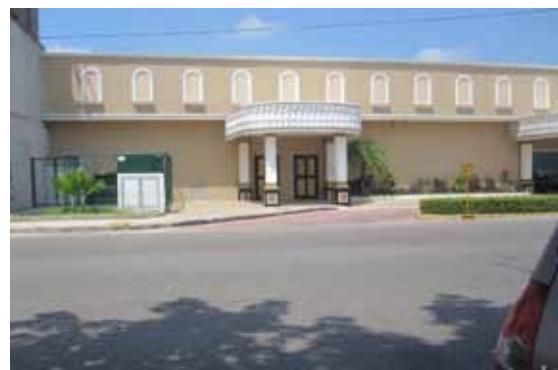
Figura 7. Templo Nueva Generación Internacional

El templo séptimo fue Nueva Generación Internacional (figura 7) con denominación apostólica y profética, se localiza en la calle Prolongación de Francisco Javier Mina no. 100 de la Colonia El Recreo enfrente de la laguna el Negro. El pastor es José Luis López Priego. Este templo fue construido 2010-2012 bajo el arquitecto José Luis López Priego. Tiene las siguientes características: su diseño representa el palacio del rey, el templo está pintado el color dorado sus balcones que simboliza las riquezas de su Dios y las bendiciones para su pueblo. En el aspecto de infraestructura el templo, tiene puertas anchas, el piso es de mosaico, sillas plegables confortables, buena iluminación, salón amplio, sus sanitarios se encuentran en el interior del templo a lado del salón de cultos y está climatizado.

El templo Nueva Generación Internacional (31 puntos) cumple aunque no tenga el servicio de barandales y pasamanos, los demás criterios antropométricos facilitan favorablemente el libre acceso a todo tipo de turista. Por ejemplo, los accesos exteriores tienen señalización en las entradas, las escaleras son firmes y antideslizantes. El servicio sanitario tiene su ruta de señalización, el piso es antideslizante con barras de apoyo 80 cm de altura, la puerta es plegable, el lavabo se encuentra a 76 cm. de altura, los manejadores son de palanca y los accesorios están instalados a 1.2 m de altura. Por otra parte, las rampas de acceso tienen una pendiente de 6% con terminado antideslizante y las circulaciones cortas frente a las puertas son de 1.5 m de largo.

En lo concerniente a los andadores, éstos son de 1.5 m de ancho con superficies uniformes y pavimento antideslizante. El salón de cultos y sala de reuniones tienen butacas móviles y se localizan próximos a las rutas de evacuación. Finalmente, el estacionamiento cuenta con señalización en piso, franjas de circulación y sus pavimentos también son antideslizantes.
