Costa Calheiros, Herlane; Gomes, Mônica Regina; Anco Estrella, Percy Máximo
Calidad de las aguas meteóricas en la ciudad de Itajubá, Minas Gerais, Brasil
Ambiente & Água - An Interdisciplinary Journal of Applied Science, vol. 9, núm. 2, abril-junio, 2014, pp.
336-346
Universidade de Taubaté
Taubaté, Brasil

Calidad de las aguas meteóricas en la ciudad de Itajubá, Minas Gerais, Brasil

Herlane Costa Calheiros^{1*}; Mônica Regina Gomes¹;
Percy Máximo Anco Estrella²

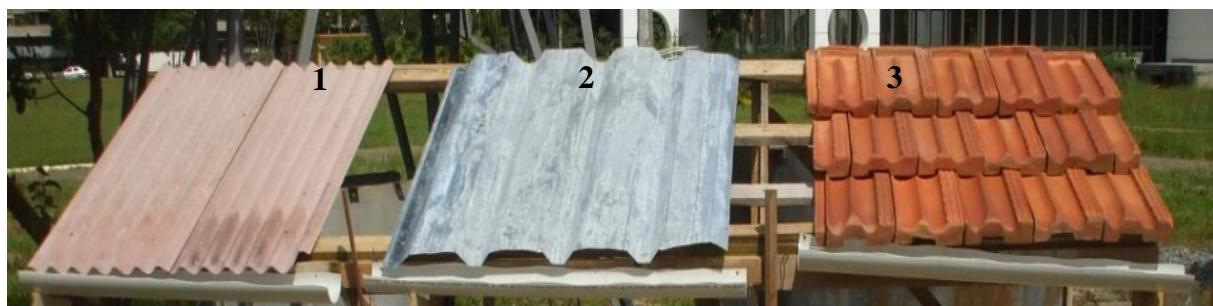
Figura 1. Montaje experimental con superficies de (1) amianto, (2) zinc y (3) cerámica.

Los muestreos de las aguas meteóricas fueron realizados en fechas fuera de la temporada de lluvia, para poder evaluar la calidad del agua durante la época de menor disponibilidad de agua de lluvia. Por tanto, durante los meses de marzo a octubre se monitoreó la instalación experimental, especialmente en los días lluviosos; 30/mar (día 1), 31/mar (día 2), 5/abr (día 7), 6/abr (día 8), 24/abr (día 26), 19/may (día 51), 26/may (día 58), 31/may (día 63), 28/set (día 183) y 24/oct (día 209). Así mismo, las diez muestras de agua de lluvia fueron colectadas durante el periodo de investigación, y para caracterizar la influencia del tipo de material de techado en la calidad de agua colectada, fueron montadas tres áreas techadas de 1 m² de materiales de amianto, zinc y cerámica, como se muestra en la Figura 1. De la misma forma, fueron instalados canales de PVC (policlorato de vinilo). El montaje experimental fue colocado a cielo abierto y el agua de lluvia fue colectada en recipientes de 2 L.

Para la colecta directa del agua de lluvia se utilizó una superficie plástica con diámetro de 74 cm conectado a un recipiente de 10 L.
