Los procesos colmatantes en dispositivos de gestión de la recarga de acuíferos y empleo  
de la termografía para su detección y estudio. Un ensayo metodológico en el acuífero

“Los Arenales”, España

Boletín de la Sociedad Geológica Mexicana, vol. 65, núm. 1, 2013, pp. 51-69

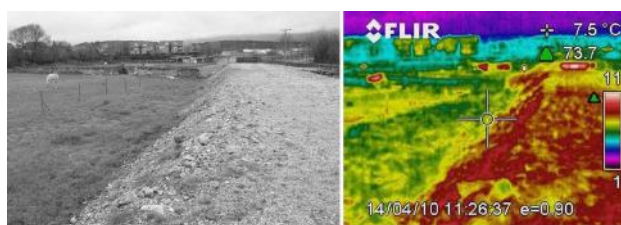
Figura 8. Par fotografía-termografía de nuevas canalizaciones cubiertas por zahorra y elementos adicionales como ejemplo del comportamiento optoelectrónico de diversos materiales según las condiciones ambientales. Tomada por los autores.

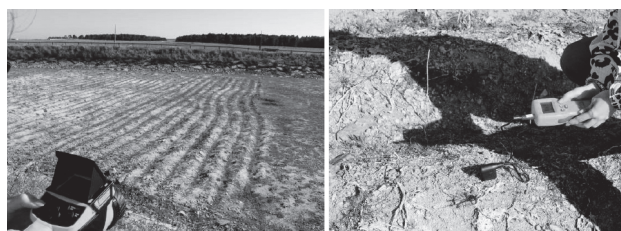
Figuras 9 a) y b). Cámara termográfica *Therma-Cam E2* y determinación directa de la temperatura y humedad en superficie para validar la firma térmica. Fotografías tomadas por los autores

La toma de termografías ha estado acompañada de medidas de humedad y temperatura superficial *in situ* mediante un humidímetro-termómetro *Neurtek Instruments* (Figura 9b), lo que ha permitido verificar resultados mediante comparativas.
