Astudillo- Gajardo, María; Morales-Muñoz, Pamela; Sáez-Vidales, Daniel  
CARACTERIZACIÓN ECOGRÁFICA DEL SISTEMA REPRODUCTOR DE MACHOS Y  
HEMBRAS DE ERIZO DE TIERRA AFRICANO (*Atelerix albiventris*)  
Revista Científica, vol. XXVII, núm. 5, septiembre, 2017, pp. 328-335  
Universidad del Zulia  
Maracaibo, Venezuela

# CARACTERIZACIÓN ECOGRÁFICA DEL SISTEMA REPRODUCTOR DE MACHOS Y HEMBRAS DE ERIZO DE TIERRA AFRICANO (*Atelerix albiventris*)

## Ecographic Characterization of Reproductive System of Male and Females of African Hedgehog (*Atelerix albiventris*)

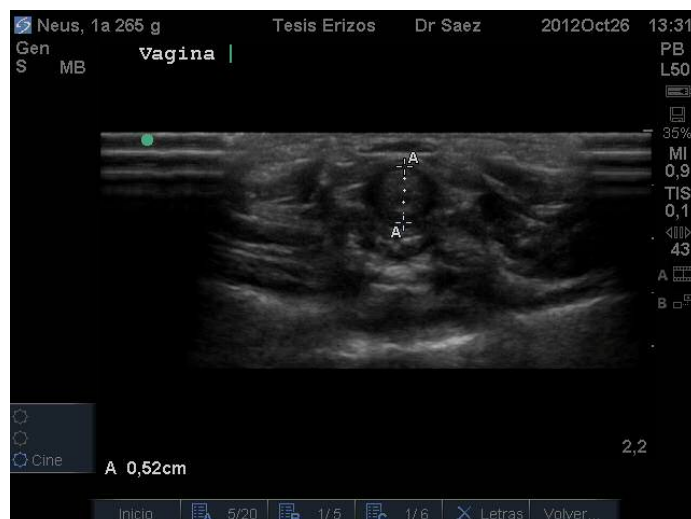
**FIGURA 1. ECOGRAFÍA DE ABDOMEN CAUDAL DE ERIZO DE TIERRA AFRICANO. CORTE TRANSVERSO. ENTRE LAS LETRAS “A” SE OBSERVA LA VAGINA MEDIA.**

La vagina fue la primera porción en visualizarse y encontrándose en ella dos segmentos distintos, evaluados en corte transverso. El primero de ellos corresponde a una estructura tubular, hipoeoica, de granulado fino y homogéneo (FIG. 1). El segundo segmento, craneal al anterior, corresponde a una estructura con forma de óvalo plano, donde, en algunas ocasiones, fueron diferenciables tres capas: siendo la más interna hiperecoica que correspondería a presencia de mucus intraluminal, la banda media hipoeoica y la más externa hiperecoica (FIG. 2).

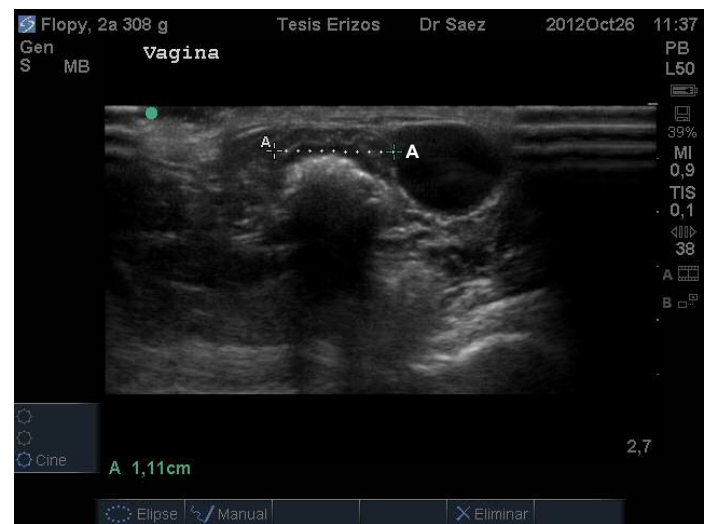
**FIGURA 2. ECOGRAFÍA DE ABDOMEN CAUDAL DE ERIZO DE TIERRA AFRICANO. CORTE TRANSVERSO. ENTRE LAS LETRAS “A” SE OBSERVA LA VAGINA ALTA. SE VISUALIZA UNA LÍNEA ECOGÉNICA EN SU INTERIOR, QUE CORRESPONDERÍA A LA PRESENCIA DE MUCUS EN EL LUMEN.**

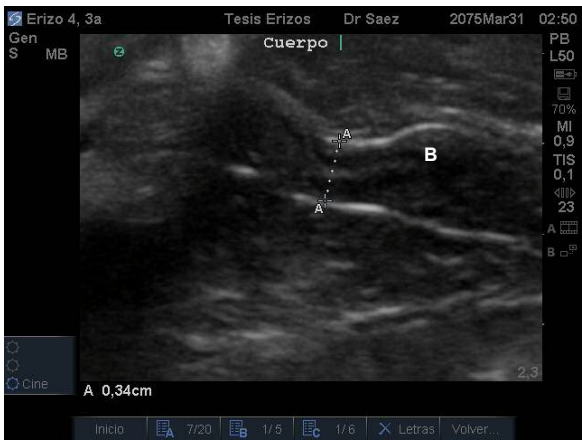
**FIGURA 3. ECOGRAFÍA DE ABDOMEN CAUDAL DE ERIZO DE TIERRA AFRICANO A NIVEL DEL CUERPO UTERINO. CORTE LONGITUDINAL. ENTRE LAS LETRAS “A” SE OBSERVA EL CUERPO UTERINO. LA LETRA “B” INDICA EL CÉRVIX UTERINO.**

Craneal al cérvix se observó la continuación de una estructura tubular de menor diámetro y ligeramente hiperecoica en relación al cérvix e isoecoica con la vagina media y, al igual que ésta, en algunas ocasiones, se visualizó una banda hiperecoica en su interior, una banda media hipoeoica y una banda hiperecoica externamente (FIG. 3). Desde allí nacen ambos cuernos

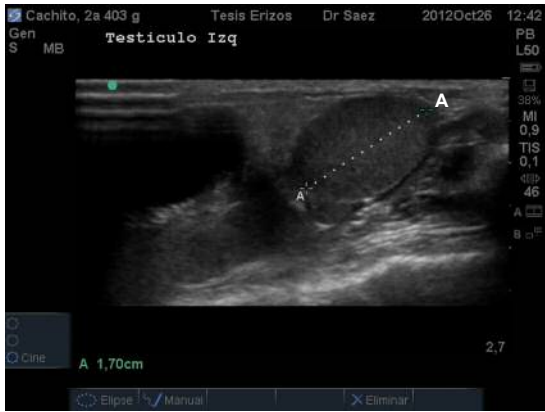
**FIGURA 4. ECOGRAFÍA DE TESTÍCULO DE ERIZO DE TIERRA AFRICANO. CORTE LONGITUDINAL. ENTRE LAS LETRAS “A” SE OBSERVA EL TESTÍCULO Y SU CORRESPONDIENTE POSICIÓN DENTRO DEL ABDOMEN.**

Topográficamente los testículos de los ETA se encuentran intra abdominales, vía ecográfica se observan caudo-ventralmente en el abdomen caudal y ubicados dentro de los recesos paraanales. El órgano presentó forma circular en el corte transversal, en la parte media, a diferencia del corte longitudinal donde se observaron ovalados. Su eje largo presentó una ligera oblicuidad siendo dorso-craneal/caudo-ventral. Su parénquima se presentó de mediana ecogenicidad, granulado fino y homogéneo. No se visualizó la línea ecogénica que describió Nyland [7] en el interior del testículo de animales domésticos, que correspondería al mediastino testicular (FIG. 4), esto podría deberse a que probablemente el mediastino en esta especie es menos fibroso o podría ser menos desarrollado y ubicarse en el extremo craneal del testículo, tal como ocurre en el equino (*Equus caballus*). Sería recomendable realizar un estudio morfoestructural para confirmar esta observación.

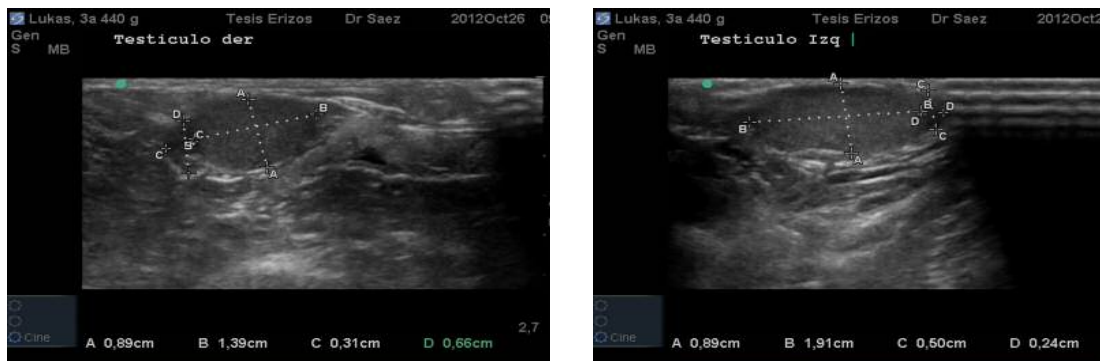
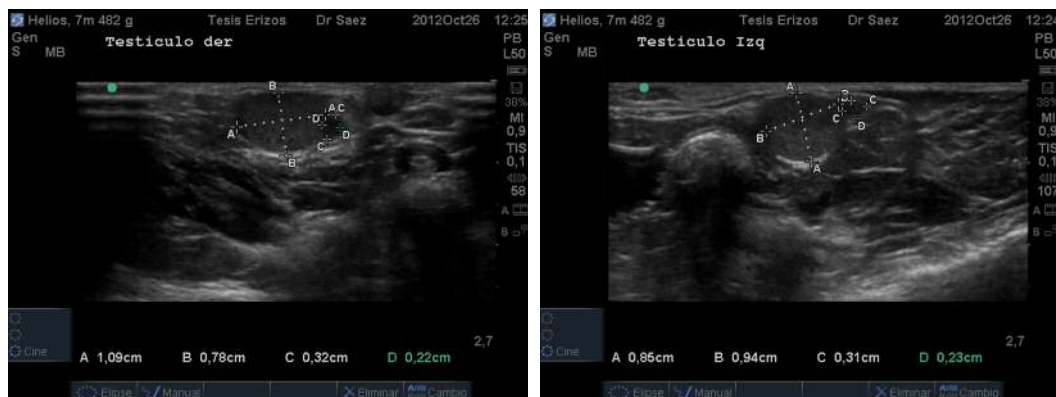
**FIGURA 5. ECOGRAFÍA DE TESTÍCULO Y EPIDÍDIMO DERECHO E IZQUIERDO EN UN PACIENTE DE ERIZO DE TIERRA AFRICANO. CORTE TRANSVERSO. ENTRE LAS LETRAS A Y B SE OBSERVA EL TESTÍCULO Y ENTRE LAS LETRAS C Y D SE OBSERVA EL EPIDIDIMO.**

**FIGURA 6. ECOGRAFÍA DE TESTÍCULO Y EPIDÍDIMO DERECHO E IZQUIERDO EN UN PACIENTE DE ERIZO DE TIERRA AFRICANO. CORTE TRANSVERSO. ENTRE LAS LETRAS A Y B SE OBSERVA EL TESTÍCULO Y ENTRE LAS LETRAS C Y D SE OBSERVA EL EPIDIDIMO.**

**FIGURA 7. ECOGRAFÍA DE TESTÍCULO Y EPIDÍDIMO DERECHO E IZQUIERDO EN UN PACIENTE DE ERIZO DE TIERRA AFRICANO. CORTE TRANSVERSO. ENTRE LAS LETRAS A Y B SE OBSERVA EL TESTÍCULO Y ENTRE LAS LETRAS C Y D SE OBSERVA EL EPIDIDIMO.**

El epidídimo fue visualizado en el corte transverso de cada testículo. Se observó como una estructura circular, hipoecoica en relación al testículo, y en algunos casos, tendiendo a no generar ecos. Su ubicación fue variada, encontrándose en cinco individuos medial a cada testículo, en tres se localizó lateral a cada testículo y en dos casos, se visualizó el epidídimo lateral

al testículo izquierdo y el epidídimo medial al testículo derecho. Esta ubicación variable sugiere que los testículos, dentro del abdomen, tienen cierto grado de movilidad, permitiendo así que se giren levemente, lo que ecográficamente se visualiza con el epidídimo lateral, medial o en algunos casos ambos lados, en relación al testículo (FIG. 5, 6 y 7).

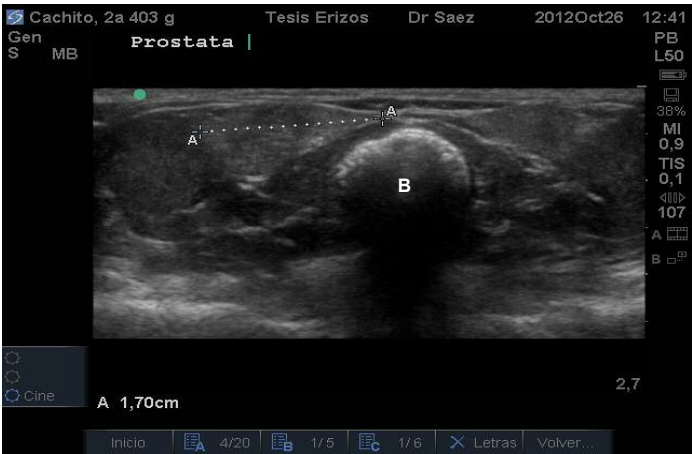
**FIGURA 8. ECOGRAFÍA DE PRÓSTATA DE ERIZO DE TIERRA AFRICANO. CORTE TRANSVERSO DE ABDOMEN CAUDAL. ENTRE LETRAS “A” SE OBSERVA LÓBULO PROSTÁTICO DERECHO CON FORMA DE “GOTA”. LETRA B SE OBSERVA EL COLON DESCENDENTE.**

La próstata se localizó caudal a la vejiga, en un corte transverso fue posible visualizarla ventral al colon descendente y medial a cada testículo. En este corte, en cuatro individuos, cada lóbulo presentó una forma de “gota” con su eje mayor horizontal, siendo más redondeada lateralmente y fusiforme hacia medial (FIG. 8).

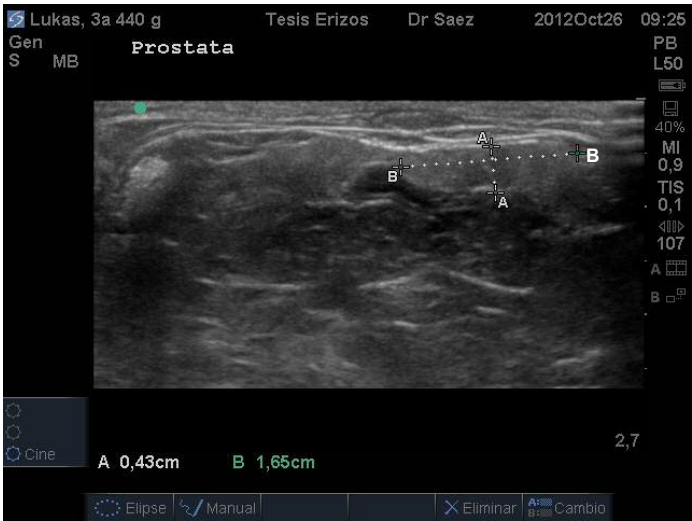
**FIGURA 9. ECOGRAFÍA DE PRÓSTATA DE ERIZO DE TIERRA AFRICANO. CORTE TRANSVERSO DE ABDOMEN CAUDAL. SE REALIZA MEDICIÓN (LETRAS A Y B) EN EL LÓBULO IZQUIERDO DE LA PRÓSTATA Y SE VISUALIZA DE FORMA APLANADA Y ALARGADA.**

En el resto de los pacientes, se observó cada lóbulo de forma aplanada y alargada, teniendo la misma altura tanto medial como lateralmente, o si presentaban el extremo medial aguzado, éste era muy sutil (FIG. 9).
